Ofício nº 015/CDC/2018

Assunto: Informações sobre alagamentos, inundações e deslizamentos

**Ação Emergencial para Delimitação de Áreas em Alto e Muito Alto Risco a
Enchentes e Movimentos de Massa**

Setembro de 2014

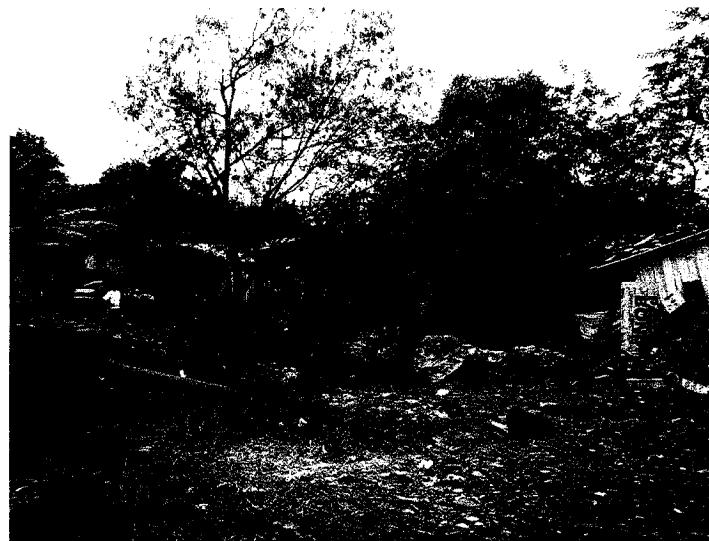
Setor **PR_FOZ_SR_01_CPRM**: Localiza-se na Rua Martim Pescador, as casas estão construídas ao redor das margens do Rio M'Boicy e sujeitas a inundações e são de vulnerabilidade alta. As ruas ao redor destas casas não possuem sistema de drenagem e a topografia favorece a ocorrência de enxurradas. Há muito lixo despejado nas drenagens causando o assoreamento destas (Foto 1) .

Foto 1: Rua sem drenagem e com casas de alta vulnerabilidade.

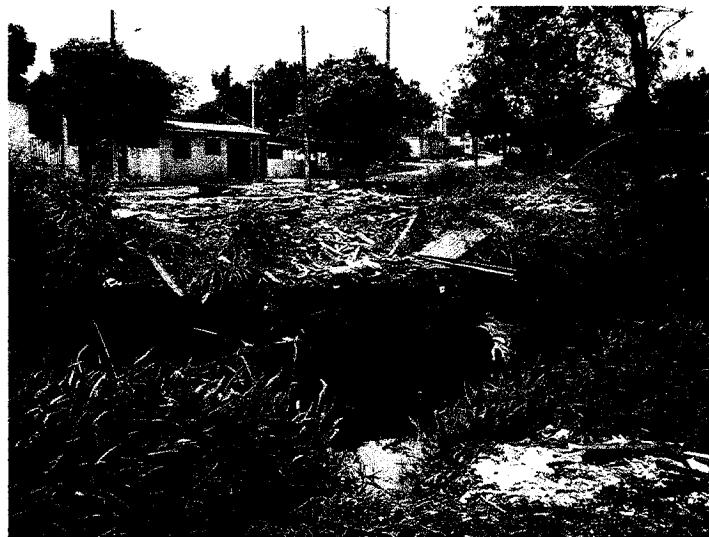
Setor PR_FOZ_SR_02_CPRM: Localizado na Rua Assunção, esse setor também situado às margens do Rio M'Boicy, é muito similar ao anterior entretanto, aqui várias casas (11) estão sendo removidas e os moradores realocados em imóveis construídos pela prefeitura (Foto 2).

Foto 2: Casas de alta vulnerabilidade que devem ser removidas e os moradores relocados em programas habitacionais da prefeitura

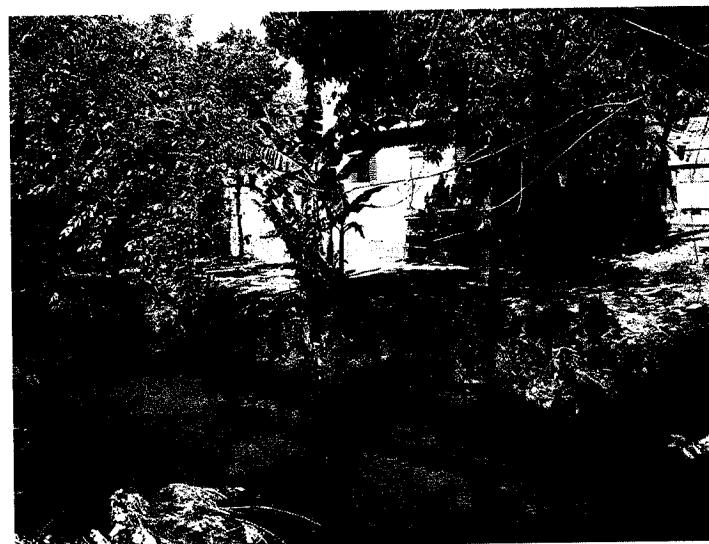
Setor PR_FOZ_SR_03_CPRM: Setor situado na Alameda Atuma, esse é mais um trecho do Rio M'Boicy, com casas de alta vulnerabilidade sendo que algumas mostram marcas da água da última enchente de 2014. A área não tem sistema de drenagem.

Foto 3: Casa de média vulnerabilidade construída junto ao rio.

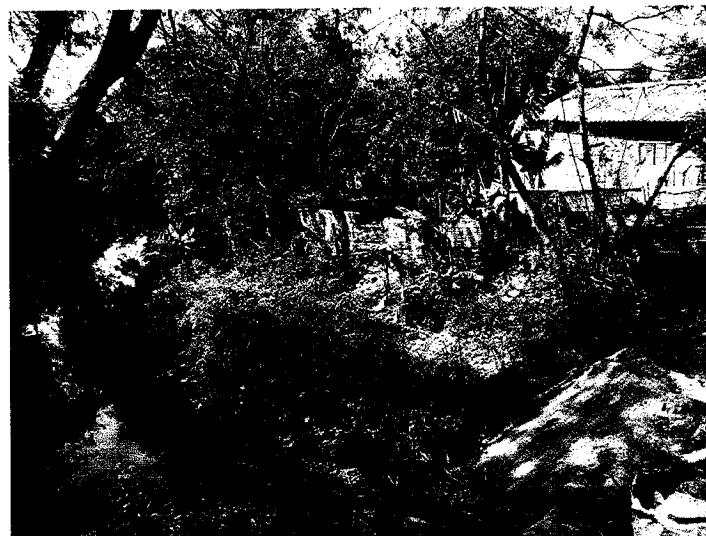
Setor PR_FOZ_SR_04_CPRM: Este setor esta localizado na Rua Capibaribe, Bairro Jardim Primavera, neste trecho o Rio M'Boicy tem suas margens ocupadas por várias moradias que inundam no período de cheias desse rio (Foto 4), varias delas apresentam marcas da água da última enchente.

Foto 4: Casa de alta vulnerabilidade construída as margens do Rio M'Boicy

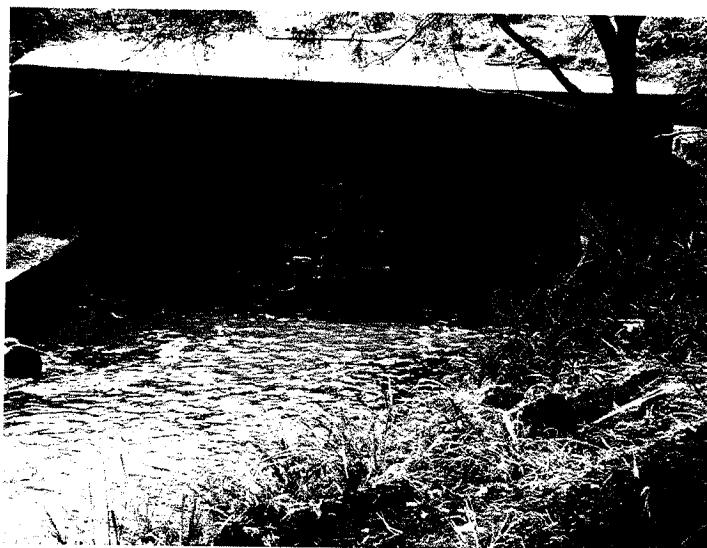
Setor PR_FOZ_SR_05_CPRM: Neste trecho do Rio M'Boicy existem várias casas e estabelecimentos comerciais construídos nas margens desse rio e que, inundam nas épocas de enchente. Parte do rio é canalizada nessa área entretanto, o dimensionamento da obra parece inadequado já que as inundações são freqüentes.

Foto 5: Obra hidráulica obstruída por lixo e que não consegue escoar todo o volume de água durante as cheias

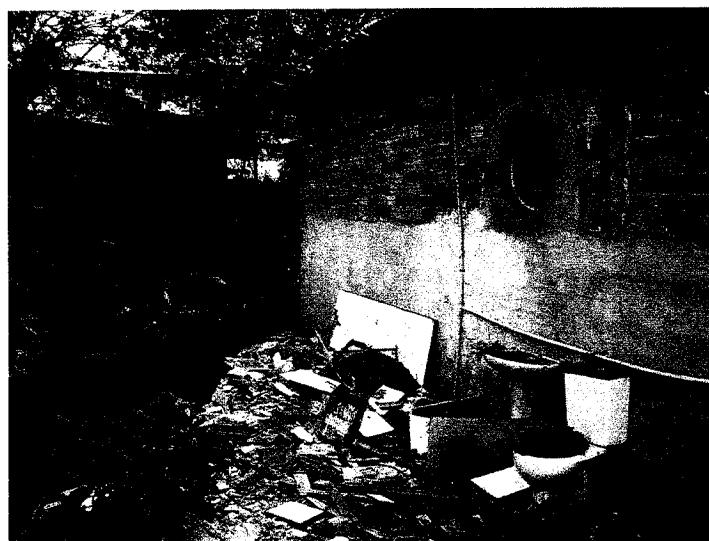
Setor PR_FOZ_SR_06_CPRM: Trecho do Rio M'Boicy situado à Rua Arlindo Moraes, em área de topografia que favorece as inundações e enxurradas sendo que algumas casas apresentam marcas da água da última enchente (Foto 6).

Foto 6: Casa de vulnerabilidade média a alta com marcas de água da última enchente, situada na margem do rio.

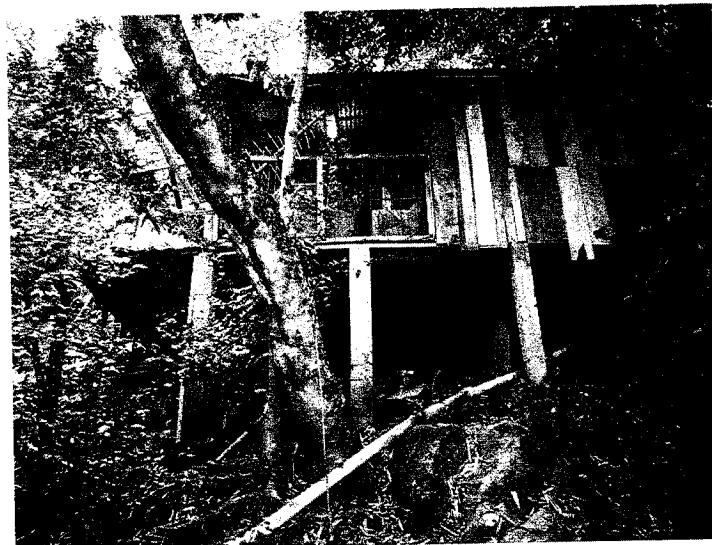
Setor PR_FOZ_SR_07_CPRM: Setor situado na Rua Marechal Floriano Peixoto, Bairro Vila Bancaria. Casas de madeira ou mistas construídas em encosta com aproximadamente 60 graus de inclinação e aproximadamente 10 metros de altura, por um paredão rochoso sub vertical de basalto intemperizado de onde se desprendem blocos de rocha. Existem muitas casas de vulnerabilidade elevada e muitas delas despejam o esgoto a céu aberto. Algumas casas estão construídas entre e sob os blocos de rocha que desprenderam do paredão (Foto 7).

Foto 7: Casa de alta vulnerabilidade construída sobre bloco solto.

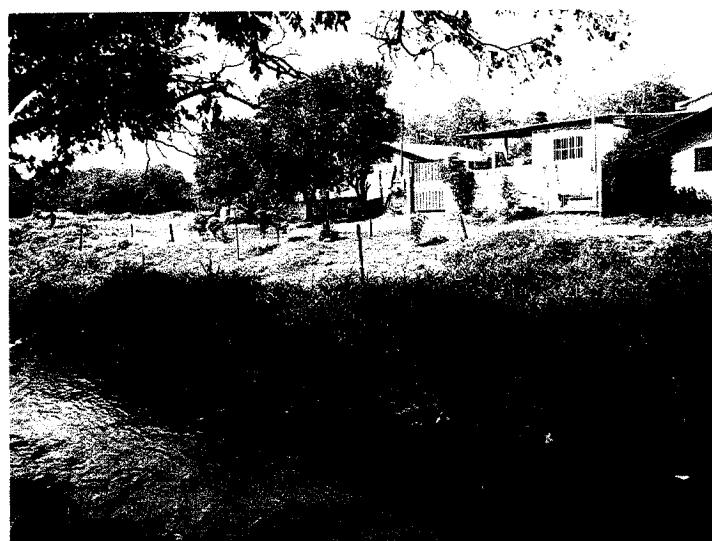
Setor PR_FOZ_SR_08_CPRM: Formado por casas construídas ao redor das margens do Rio M'Boicy, sujeitas a inundações. As ruas ao redor destas casas não possuem sistema de drenagem. Há muito lixo lançado na drenagem causando o assoreamento desta. As casas em sua maioria são de madeira e tem vulnerabilidade alta. Algumas casas construídas a beira do rio foram danificadas na última cheia. A Prefeitura de Foz do Iguaçu está iniciando o processo de remoção de algumas moradias desta localidade.

Foto 8: Casas que serão removidas e as famílias levadas para novas casas construídas pela prefeitura.

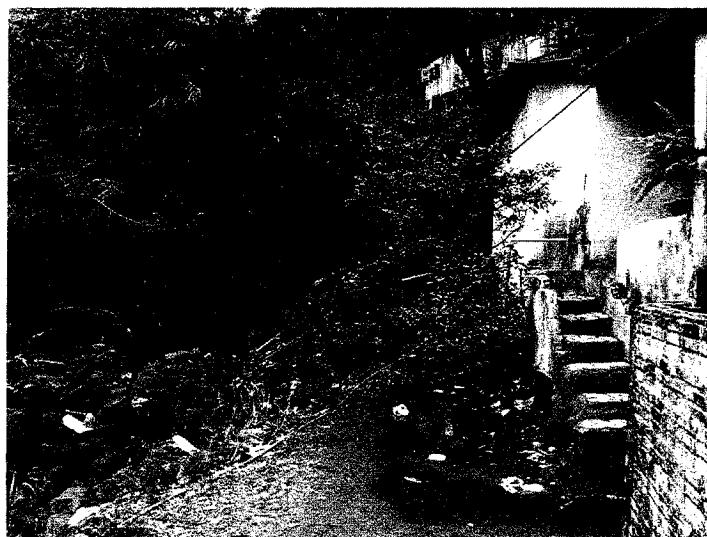
Setor PR_FOZ_SR_09_CPRM:Casas construídas ao redor das margens do Rio M'Boicy, sujeitas a inundações. As ruas ao redor destas casas não possuem sistema de drenagem. A topografia favorece a ocorrência de enxurradas. Há muito lixo despejado no sistema de drenagem causando o entupimento de sistemas de drenagem. A área é também afetada pela queda de blocos na porção leste do polígono. Em épocas de fortes chuvas o Rio Paraná sobe represando o Rio M'Boicy, agravando o problema de inundaçāo nesta área.

Foto 9:Área as margens do rio, sujeita a inundações e queda de blocos.

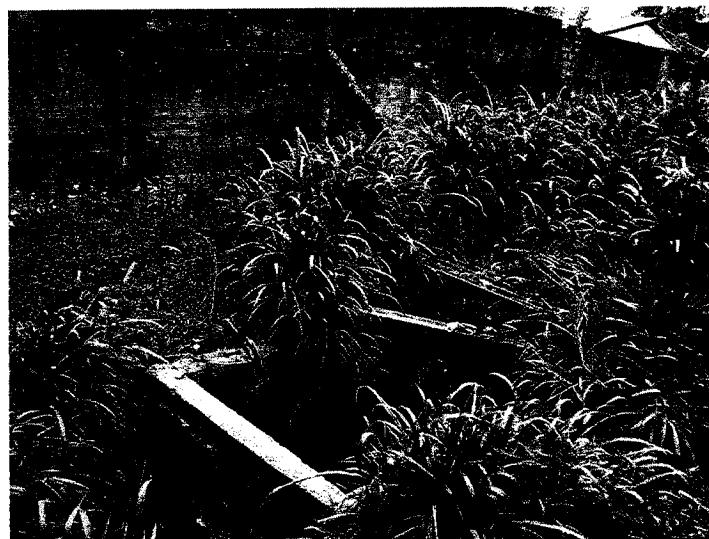
Setor PR_FOZ_SR_10_CPRM: Situado na rua Antonio Salazar, casas construídas nas proximidades das margens do Rio M'Boicy que encontra-se parcialmente canalizado e passa a correr um pequeno trecho a céu aberto nas proximidades da rua Antonio Salazar. Em dias de chuva o Rio transborda e, segundo relatos de moradores, a rua transforma-se num rio, impedindo o acesso as casas. A inundação atinge até a BR. A situação se agravou após a construção de um condomínio. A casa de esquina do condomínio represa a água do Rio M'Boicy.. Existe um muro que faz divisa entre a canalização do Rio. Este freqüentemente é derrubado pela força das águas em dias de chuva. Este muro já foi refeito 7 vezes e atualmente recebeu escoras de concreto. A rua não apresenta sistema de drenagem.

Foto 10: Obras de canalização do rio obstruidas e mal dimensionadas(?) e muro com escoras de concreto.

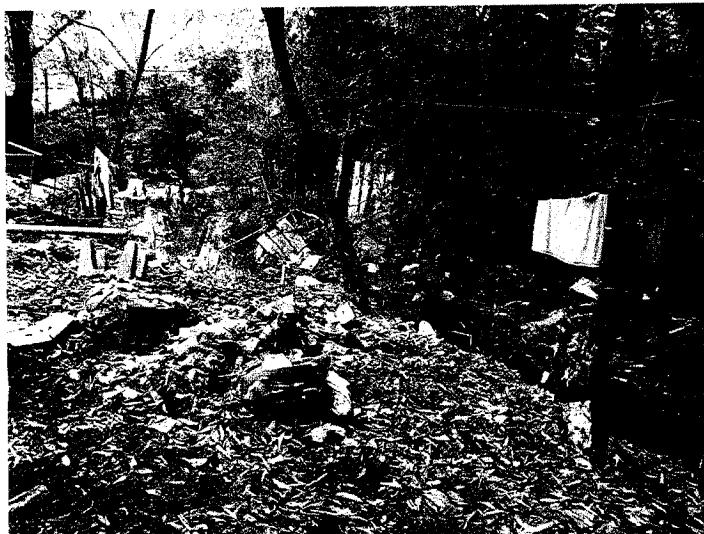
Setor PR_FOZ_SR_11_CPRM: Situado na rua das Araucárias . Existe um pesque e pague situado na rua Guaiba. Quando chove demais o açude transborda e o muro do pesque e pague rompe alagando as casas que estão na porção norte do setor. Nesta região existe também a problemática de casas muito vulneráveis construídas as margens do Rio M'Boicy (Vila Brás). São casas de madeira com famílias muito simples. Estas famílias despejam muito lixo no Rio. Este lixo é transportado pelo Rio e entope as manilhas mais ao centro do polígono, na altura da rua das Araucárias. As manilhas não suportam a vazão e inundam as casas da rua Quedas do Iguaçu. Estas ruas não possuem sistema de drenagem de águas pluviais e alguns moradores fizeram muretas de proteção para evitar que a água entre para dentro das casas. Ao final da rua Quedas do Iguaçu há um muro que represa dota a água. Em média o nível da água alcança meio metro para dentro das casas. Algumas casas apresentam a marca da água da última inundação.

Foto 11: Acumulo de lixo ao longo do rio , acumulando-se e impedindo o escoamento da água pelas manilhas e por baixo das pontes.

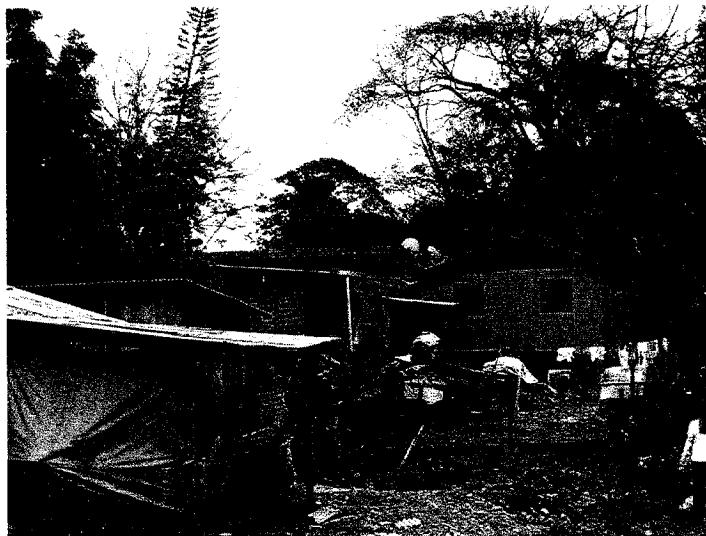
Setor PR_FOZ_SR_13_CPRM: Este setor se inicia na altura da Rua Golfinho e se estende até a Avenida General Meira, acompanhando o Arroio Ouro Verde. Varias casas foram removidas dessa área de risco pela prefeitura e, aquelas casas que ainda permanecem nesse setor estão sujeitas a alagamentos.

Foto 13: Casas de alta vulnerabilidade a serem retiradas pela prefeitura em projeto já existente.

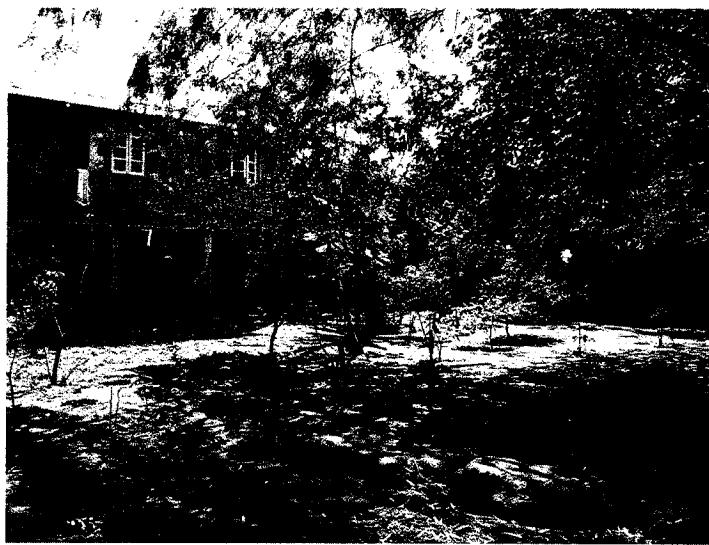
Outra área que não se enquadra nos requisitos para elaboração de setor de risco é, a invasão da rua Xingu que não foi considerada como uma área de risco alto ou muito alto, pois muitas casas foram desocupadas e demolidas naquela região. As casas que permaneceram estão em formato de palafitas. A alguns metros adiante está ocorrendo a obra de ampliação das galerias do Rio M'Boicy, as obras estão em fase de conclusão. Devido a isto, deduzimos que o problema de retorno das águas do rio para as galerias já foi solucionado.

Foto 15: Casas construidas sobre palafitas na Rua Xingu, forma dos moradores conviverem com a águas na época de cheias dos rios.
