GEN 2556/21 – Dossiê 21/0581  
Cascavel, 21 de setembro de 2021

Ref.: Ofício 814/2021 - GP – Solicita a instalação de iluminação nas vias que passam por baixo do viaduto da BR 277 com a avenida Costa e Silva.

# BOLETIM DE OCORRÊNCIA

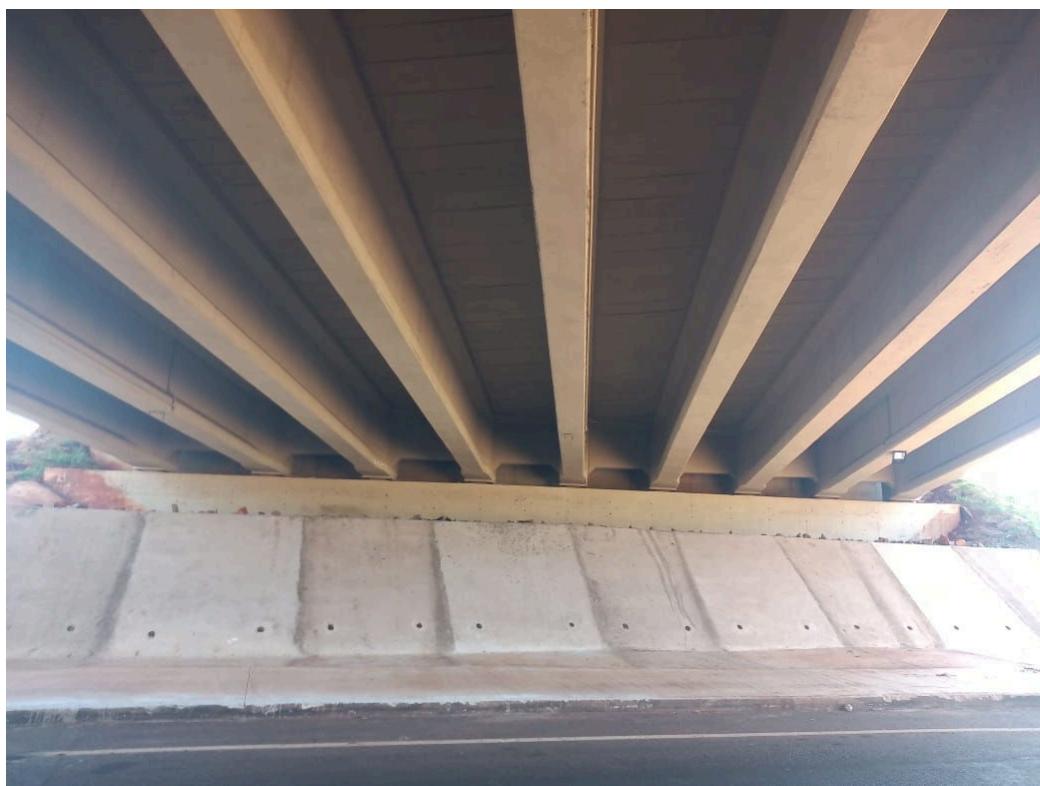
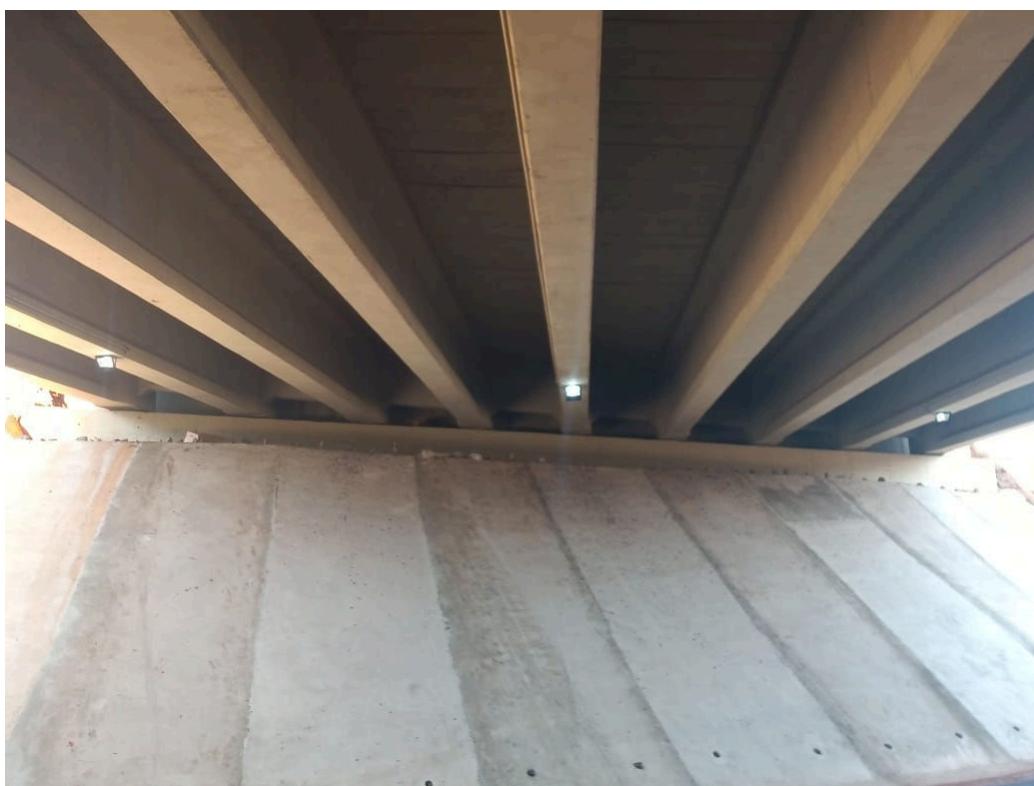
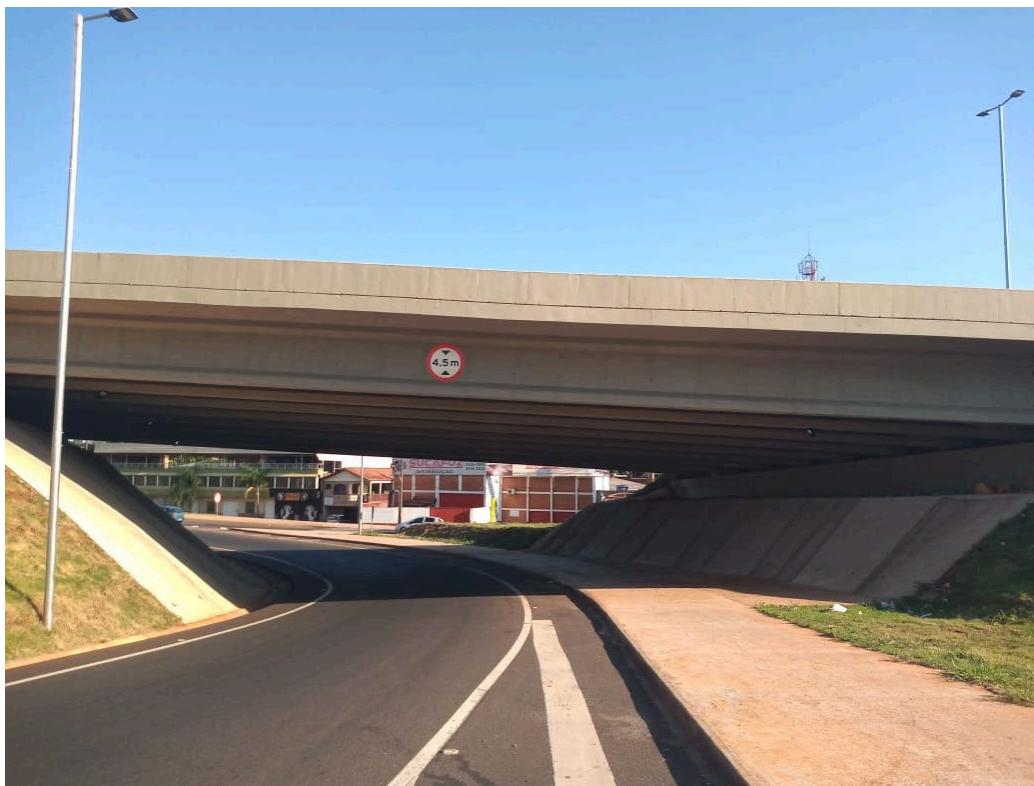
REF. A FALTA DE 02 REFLETORES COM FIAÇÃO EM BAIXO DA TRINCHEIRA NO RETORNO DE  
LESTE PARA OESTE, 03 FOTOS  
- PR66 - Realizado fotos

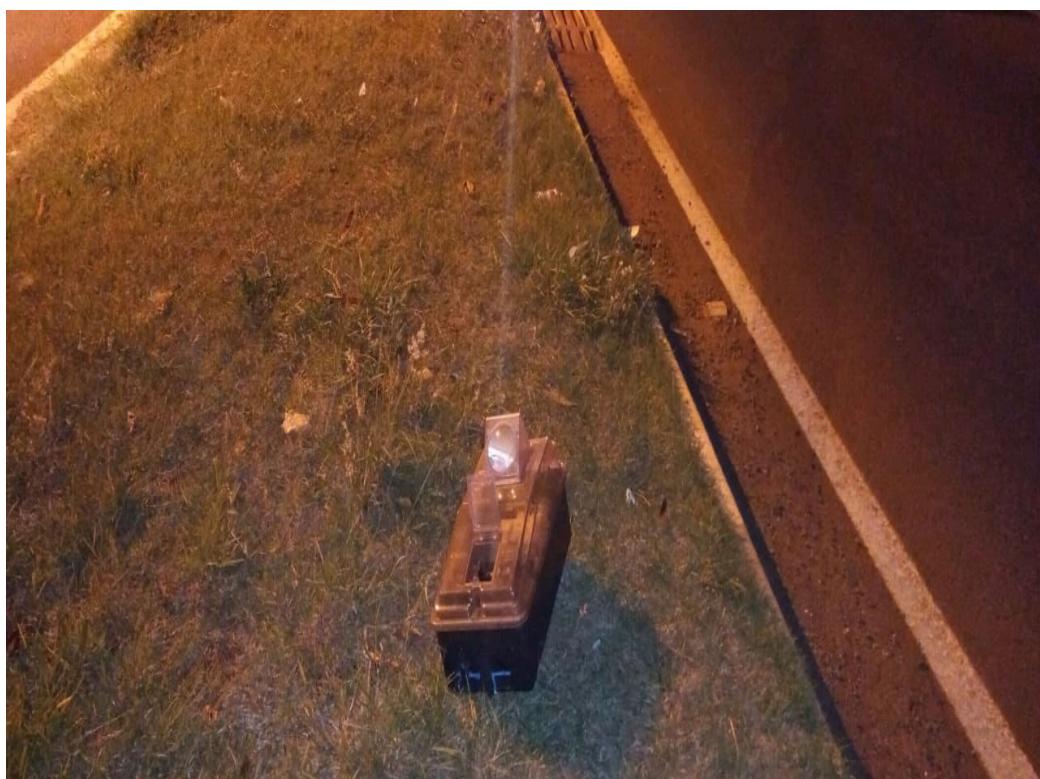
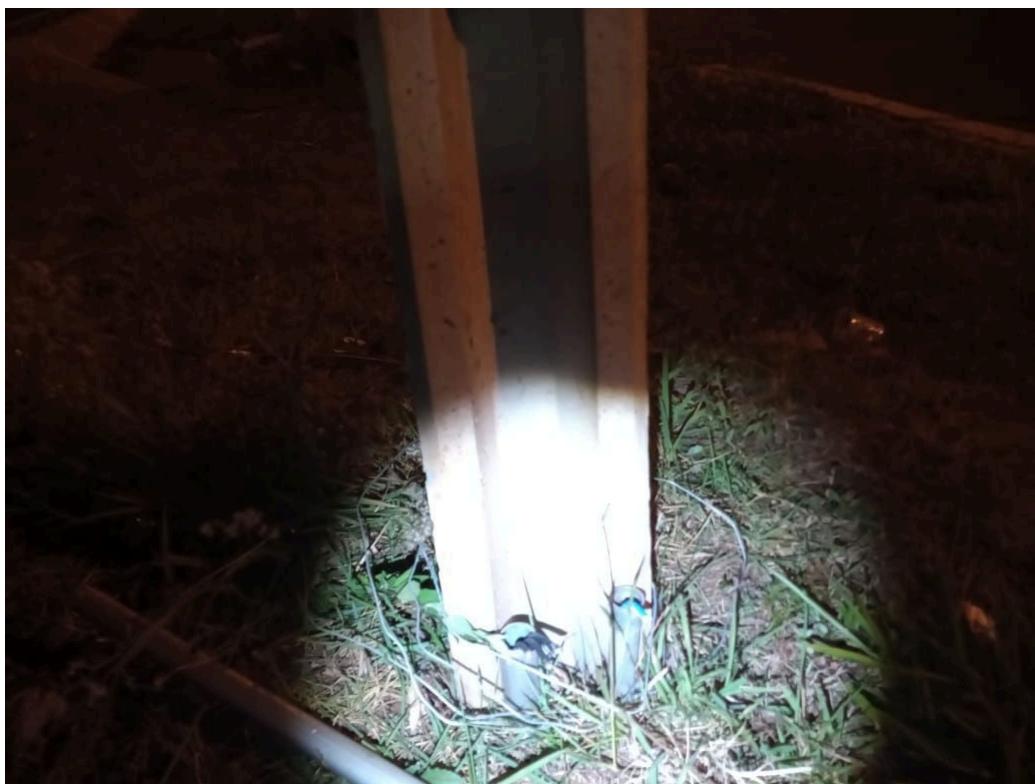
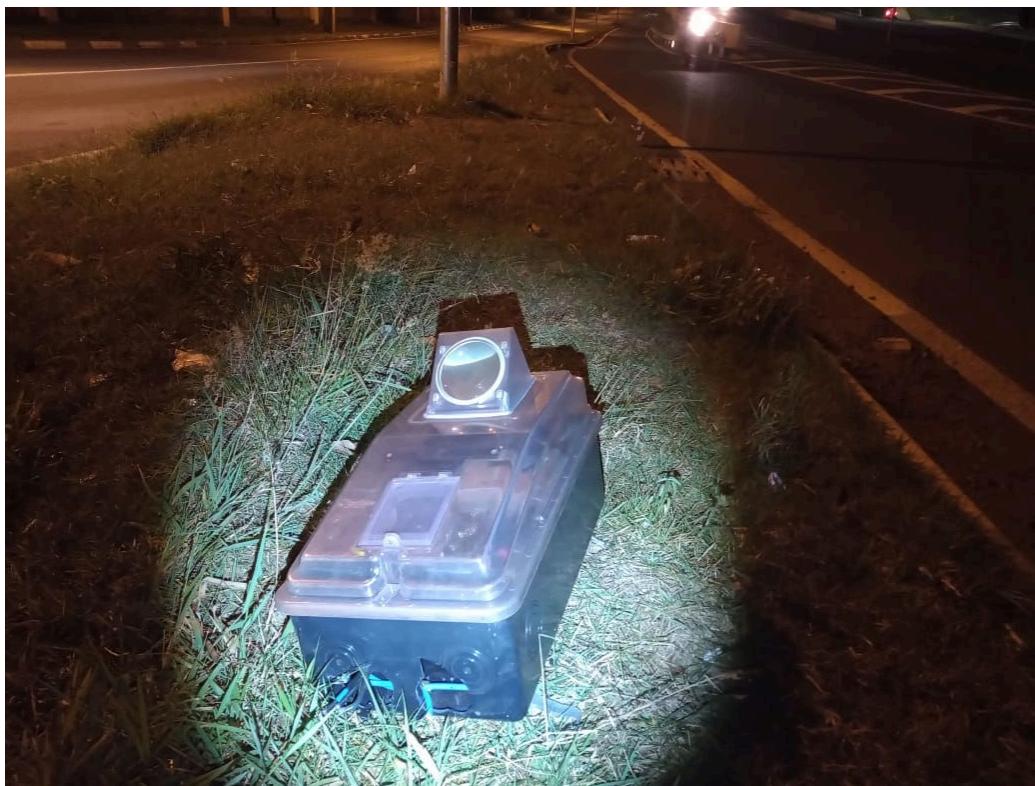
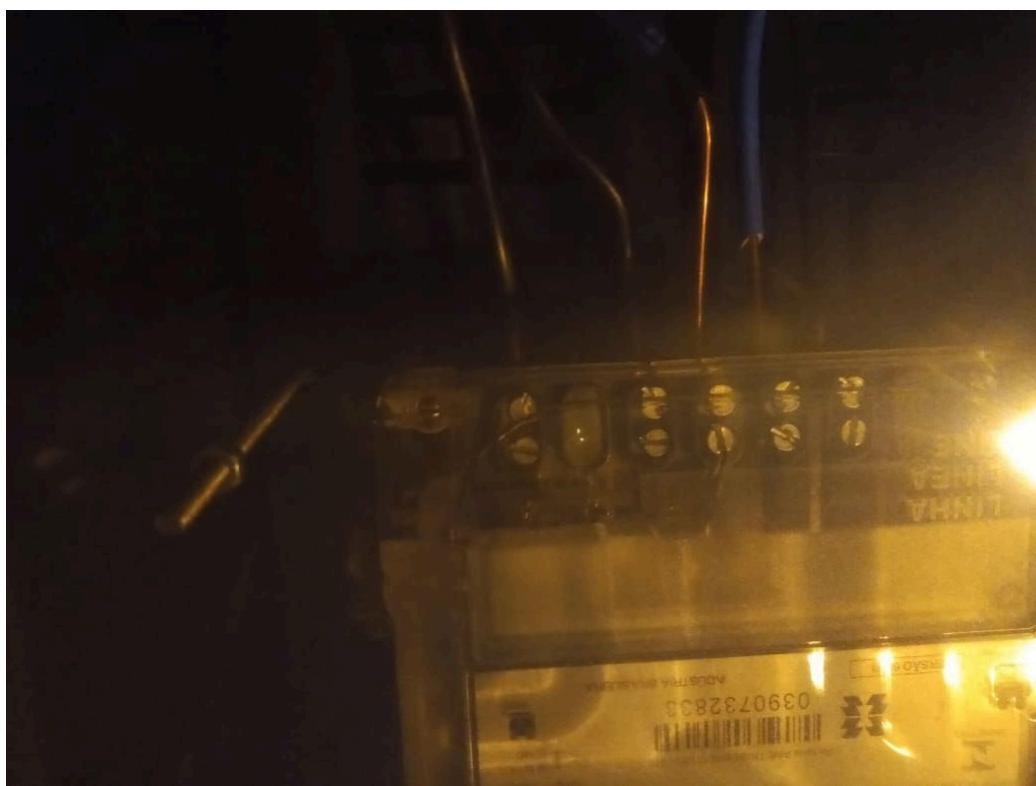
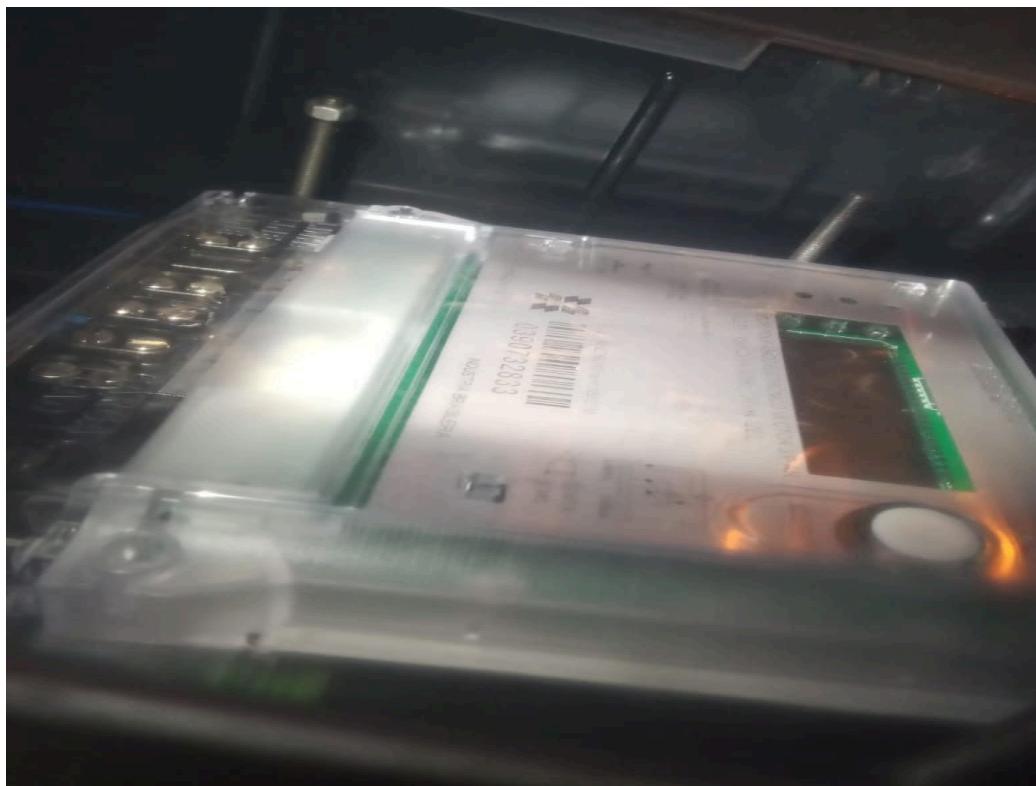
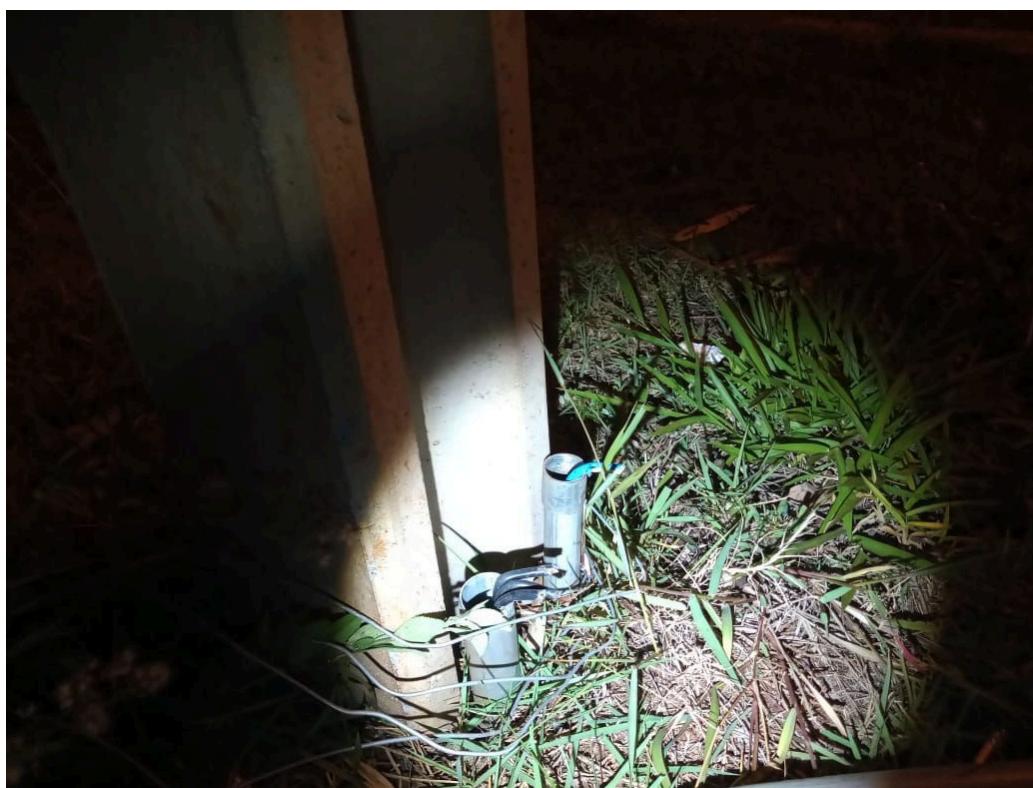
ROTA-07 INFORMOU QUE FOI FURTADO A FIAÇÃO QUE FAZ ILUMINAÇÃO DA MARGINAL E ALÇA DE ACESSO A BR-277, UM TOTAL DE 10 POSTES ESTÃO APAGADOS NO LOCAL, FOI LOCALIZADO RELOGIO DE MEDAÇÃO DA COPEL, NO LOCAL ENCONTRAVA-SE UMA VIATURA DA GUARDA MUNICIPAL, MELIANTES NÃO FORAM LOCALIZADOS.

- MEDIDOR COPEL Nº0390732833, FICOU AOS CUIDADOS DO GUARDA MUNICIPAL SR. RUDINEI.
- INFORMADO COPEL ATENDENTE MARA PROTOCOLO Nº366628639.
- MONITORAÇÃO REFERENTE AO POSTES APAGADOR OCORR-60.
