LAUDO TÉCNICO AMBIENTAL

FRANMA CONSTRUTORA E INCORPORADORA

Laudo Técnico Ambiental Referente à Área de insc.
imob. N ° 10.2.10.60.0354.001

FOZ DO IGUAÇU – PR
2018

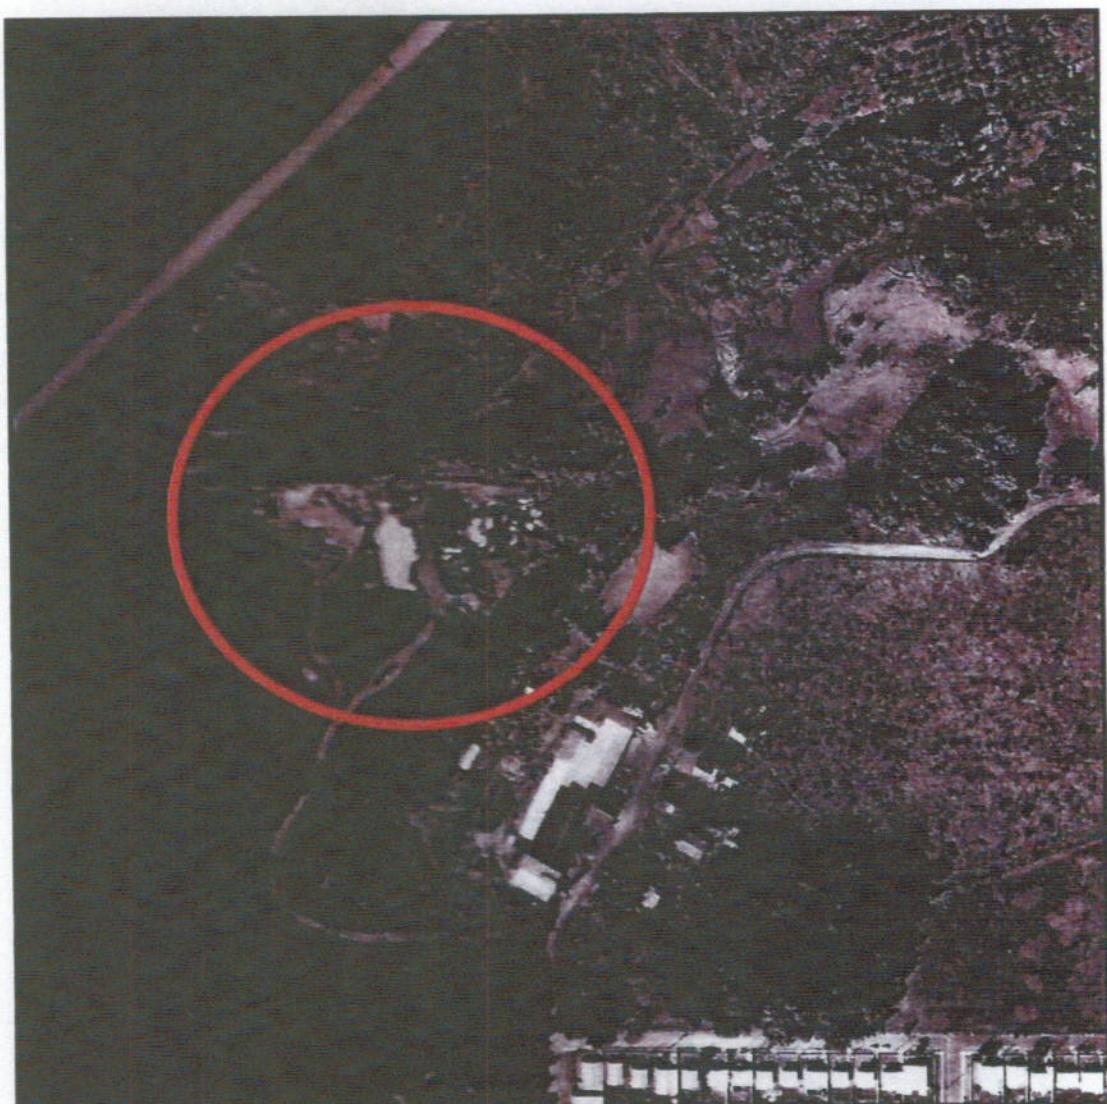
O curso hídrico que é demonstrado no mapa de zoneamento urbano do município localizado na área vizinha, trata-se de uma área onde era usada exploração e extração de argila, conforme demonstrado na imagem aérea a seguir:

Foto 01: imagem aérea da área em 1987.

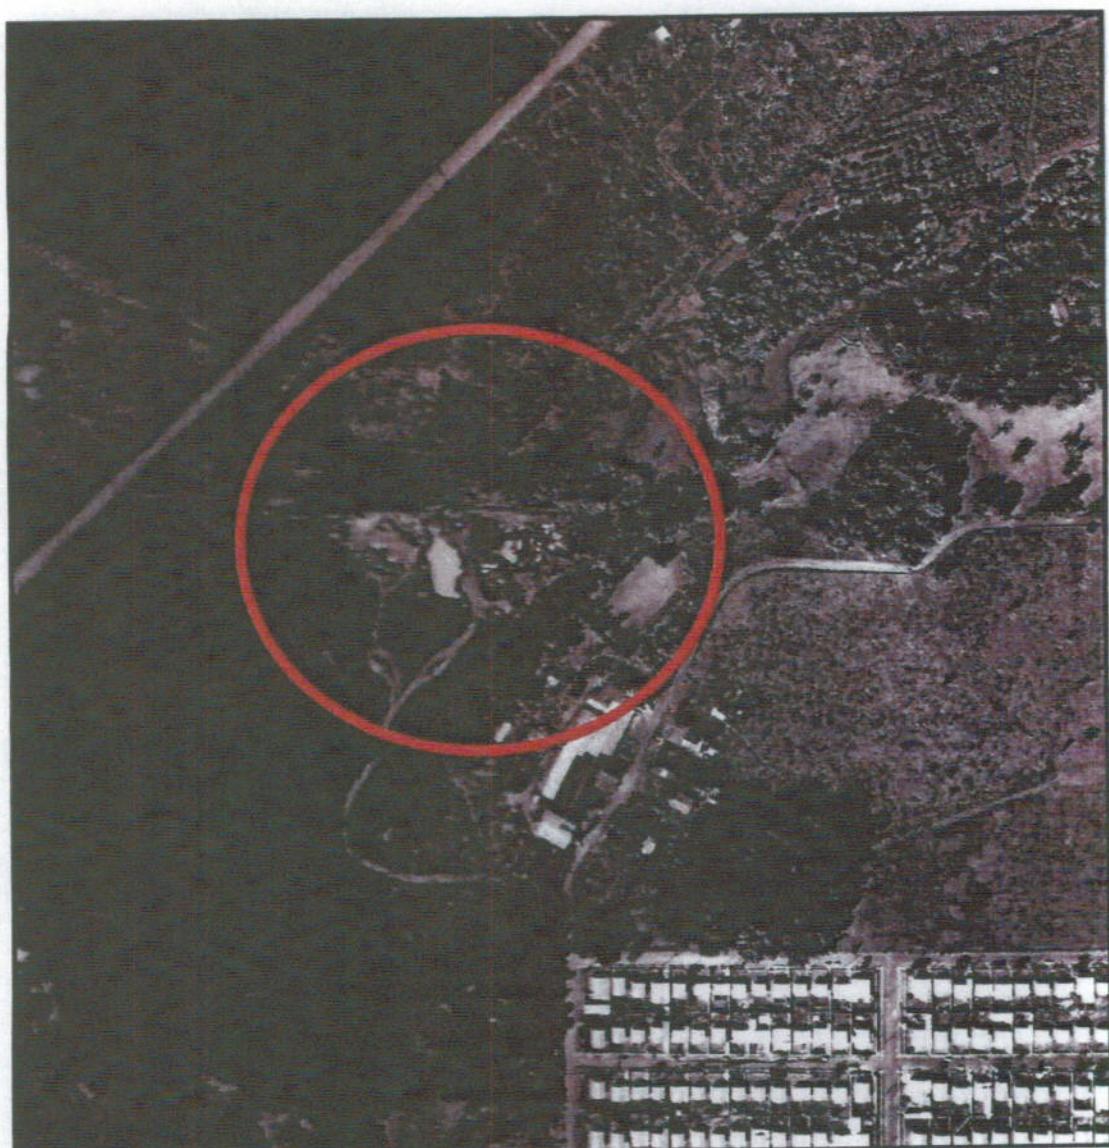
Foto 01: imagem aérea da área em 1987.

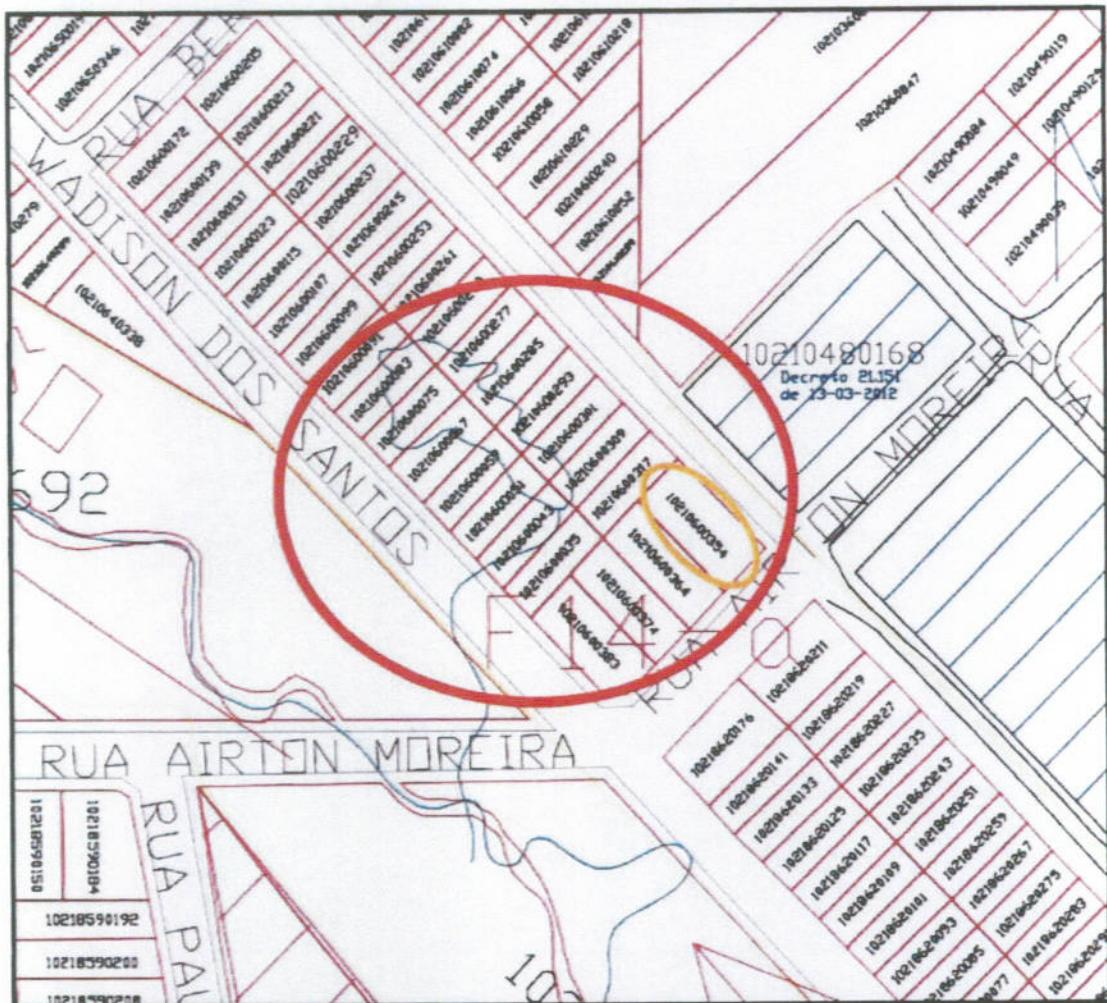
Imagen 03: Subdivisão dos imóveis e indicação da área onde consta como ZPP.

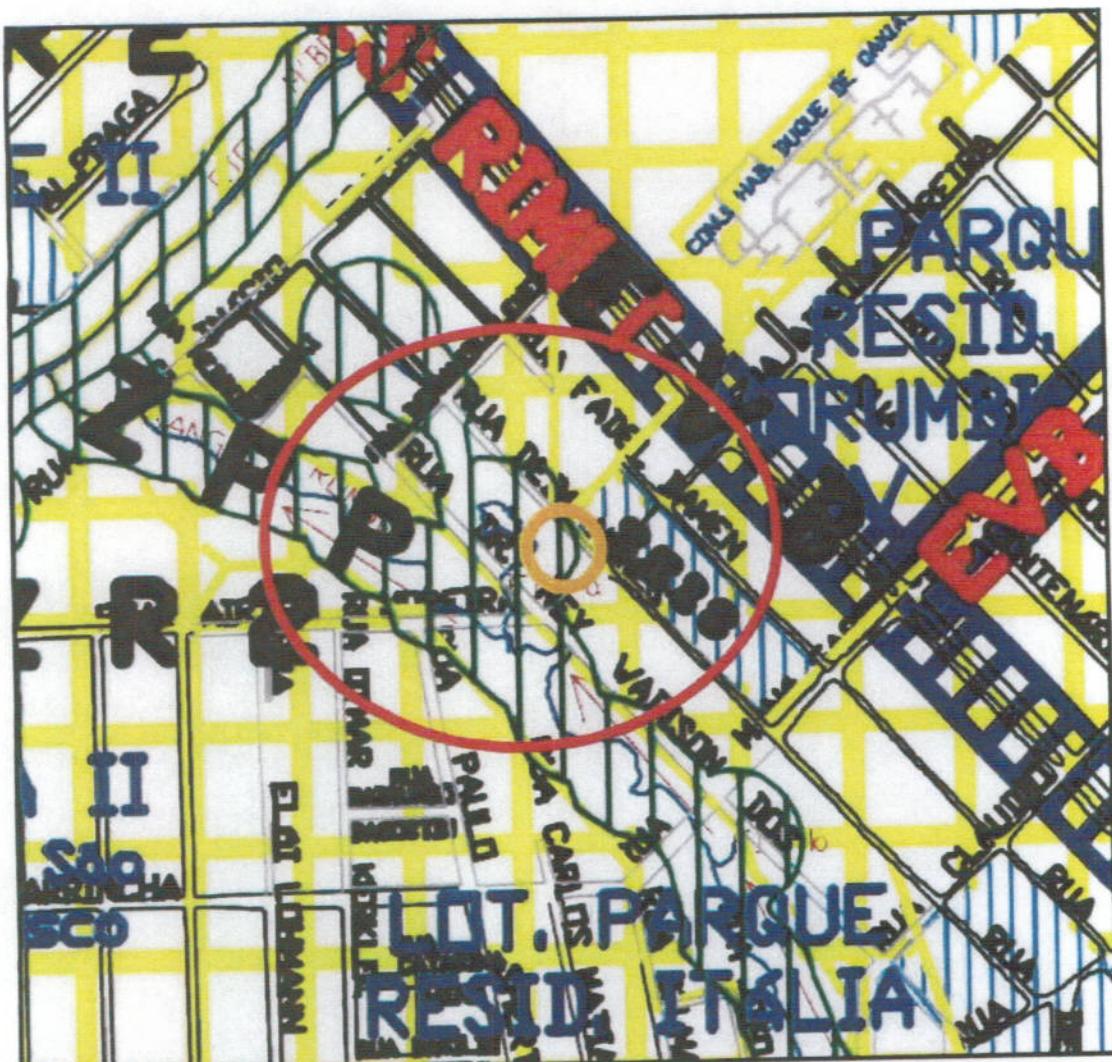
Imagem 04: Zoneamento urbano e indicação da área onde consta como ZPP, indicação em laranja do lote.

Neste tipo de extração é comum atingir o lençol freático nas fases da exploração, contudo a água aflora de forma não natural, isto não caracterizando nascente. Na Lei nº12.651 de 2012 nascente é definida como: ***afloramento natural do lençol freático que apresenta perenidade e dá início a um curso d'água.***

Ainda nesta linha, podemos afirmar que esta área não pode ser considerada uma Zona de Preservação Permanente, devendo assim a PMFI alterar este zoneamento para que não haja prejuízo aos proprietários dos lotes afetados por este zoneamento.

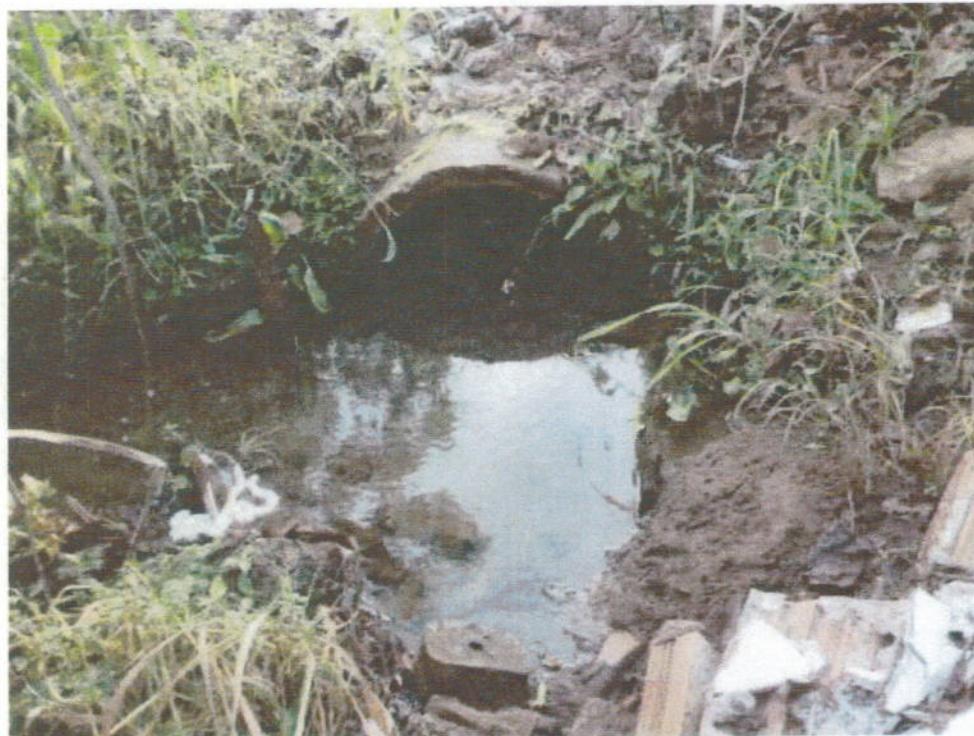
Atualmente uma parte do curso d'água denominada de Pé Feio está canalizado embaixo de ruas e moradias de uma área ocupada irregularmente, sendo despejado na superfície apenas em um canal distante dos principais afloramentos naturais de águas subterrâneas. Esse canal, confrontante de parte da divisa sul, ainda recebe uma carga de esgotos de uma tubulação, enterrada no setor leste, que despeja seus efluentes em uma vala aberta, que por sua vez leva essa carga poluída até encontrar o canal aberto para receber as águas canalizadas embaixo da área ocupada irregularmente.

FOTO 03 – Local da descarga das águas canalizadas embaixo das ruas e moradias,

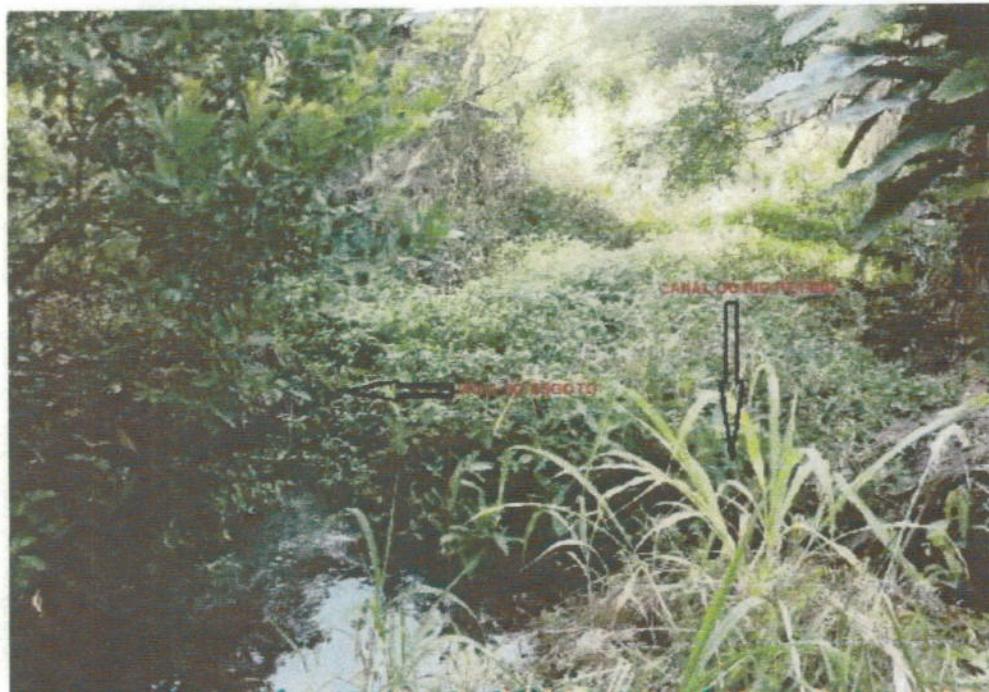
FOTO 04 – Local da descarga do esgoto no canal do rio Pé Feio.

O rio Pé Feio vai levar essa carga de esgotos por toda sua extensão, aproximadamente 2.700 metros, até a sua descarga no Rio Paraná.

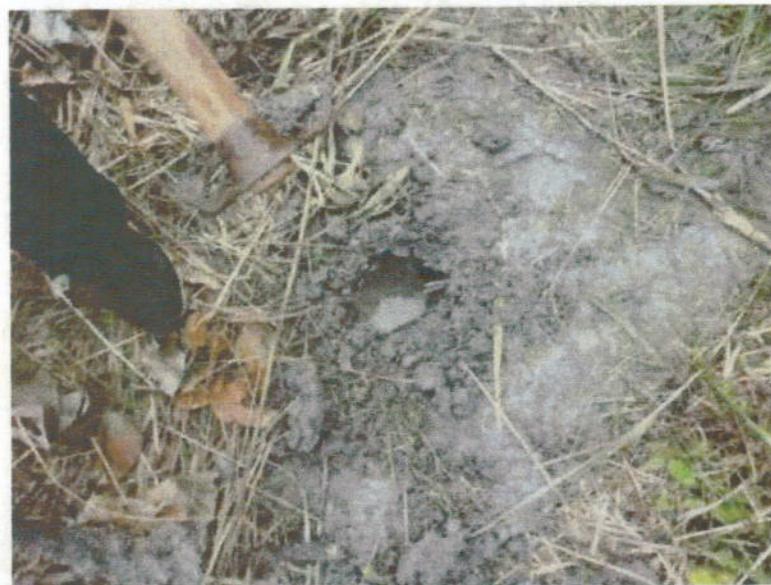
FOTO 06 – Presença de águas do subsolo próximo a superfície.

Apesar do nível das águas que se encontram no subsolo estar próxima a superfície em grande parte do setor sul, foi identificado apenas um ponto onde as águas subterrâneas afloram a superfície. Essa surgência está a aproximadamente 65,00 metros da divisa sul e tem seu fluxo na direção N-S.

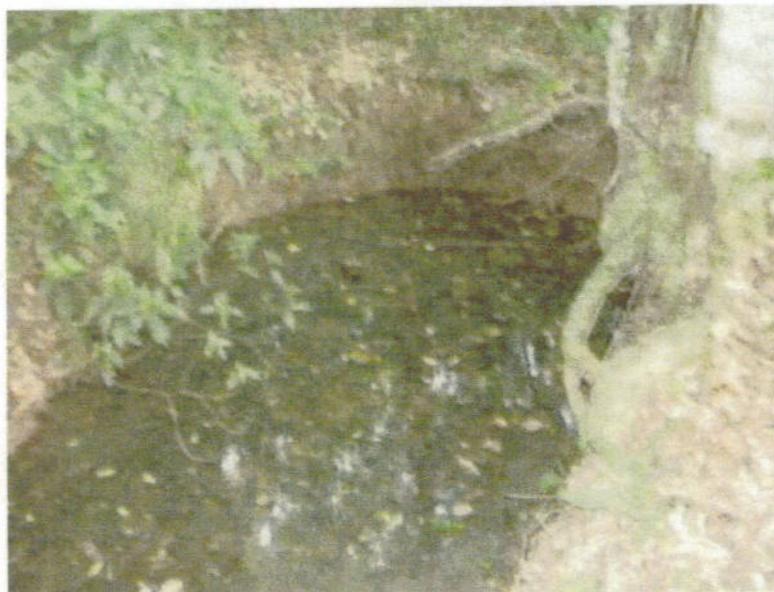
FOTO 07 – Nascente presente dentro do núcleo de vegetação, no setor sul da área.

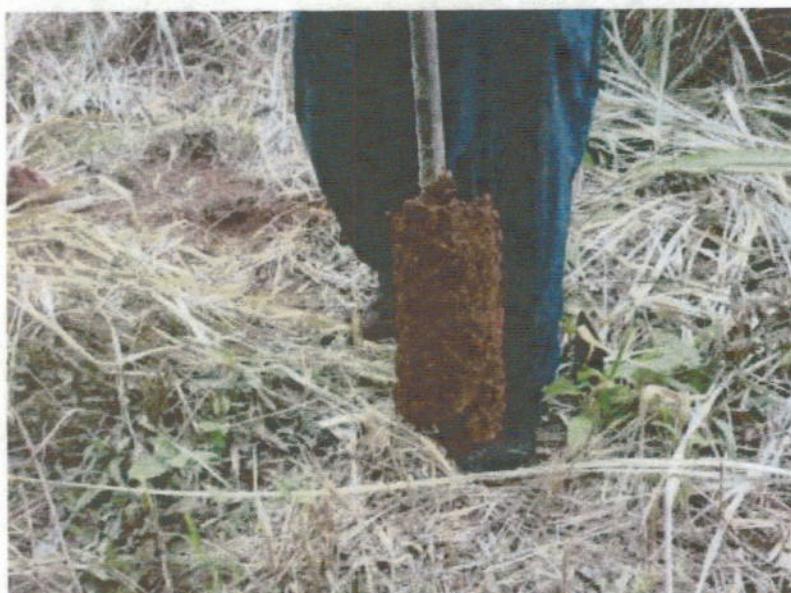
Em grande parte do terreno o manto de alteração tem a sua parte superior (Horizonte B) composta por um material residual silte argiloso maduro, de coloração avermelhada, poroso e bem drenado, que apresenta uma espessura de mais de 7 (sete) metros nas cotas mais altas e que vai diminuindo com o declive do terreno, sendo encontrado com apenas 1,00 (um) metros de espessura próximo planície.

FOTO 08 – Solo latossolo vermelho presente na maior parte do terreno.

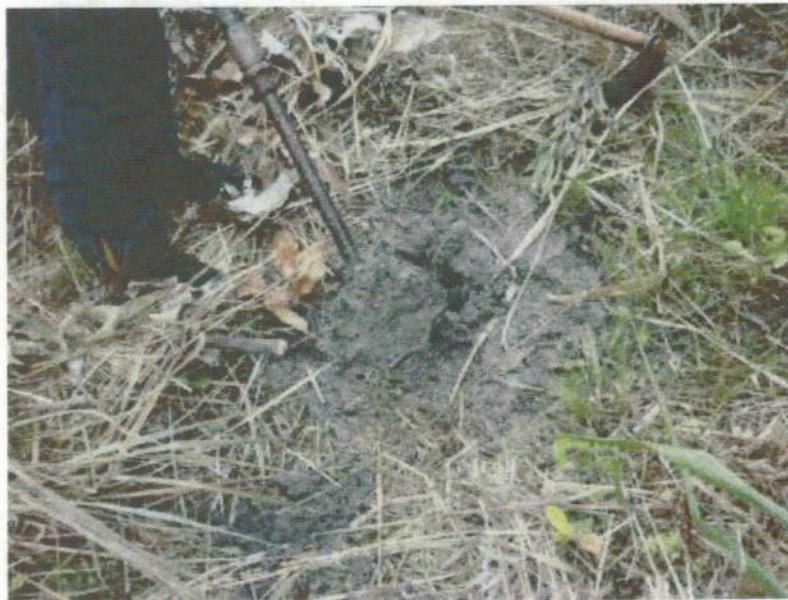
Devido à presença desse material saturado com baixa drenagem é comum que em períodos com altas precipitações pluviométricas ocorram o acumulo de águas paradas em alguns pontos deste setor.

FOTO 09 – Solo argiloso saturado.

O material inconsolidado presente no setor sul (planície), com todas as características de um solo expansivo, pode causar sérios danos às obras de engenharias se não for tratados de forma adequada nas etapas de projetos e execução das construções. A carga de uma construção sobre esses solos, mesmo aterrados, pode causar grandes problemas com as estruturas das moradias, como o recalque que causa diversas patologias.

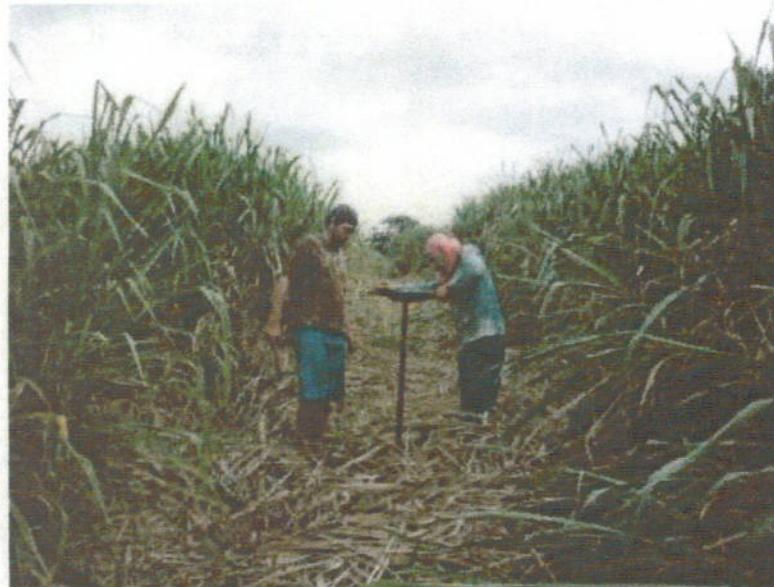
Após a definição dos locais para a realização dos furos das sondagens teve inicio os trabalhos com um trado manual helicoidal de solo composta por diversas hastes de 1,0 metros de comprimento cada, com a finalidade de aumentar a profundidade de penetração até atingir o lençol freático, ou na ausência de águas subterrâneas até 6,00 (seis) metros.

FOTO 10 – Local da sondagem ST 07.

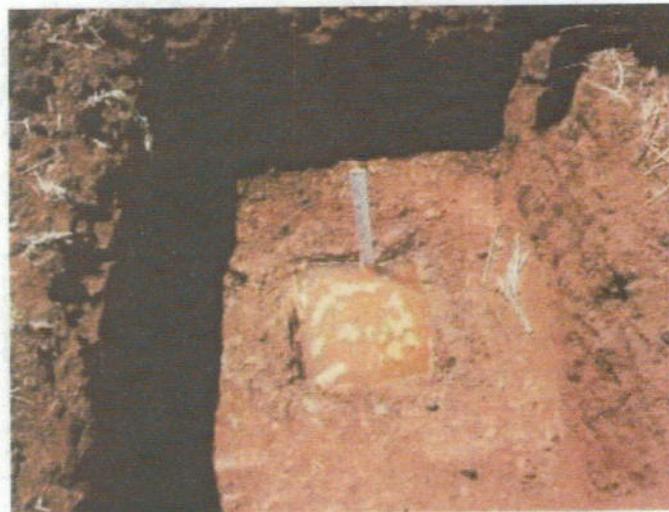
Para a execução dos testes de percolação foi aberta 2 (duas) valas de 1,00 x 1,00 metros e confeccionado no fundo dela uma pequena cova de seção quadrada de 30 cm de cada lado e 30 cm de profundidade, sendo colocado posteriormente 5 cm de brita número um no fundo desta cova.

FOTO 11 – Local do teste de percolação TP 02.

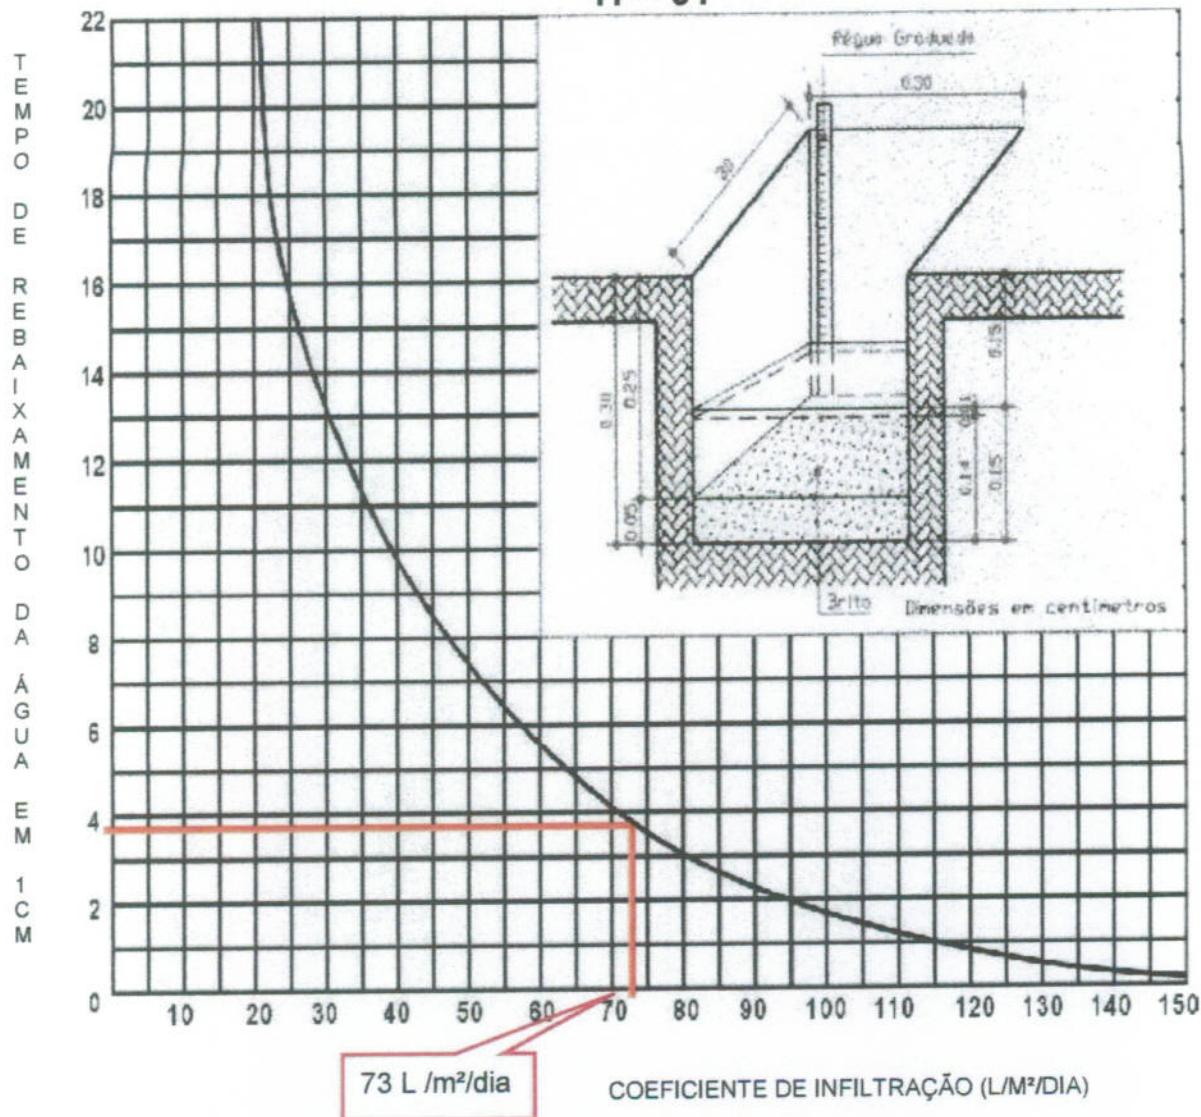
GRÁFICO DO TESTE DE PERCOLAÇÃO TP - 01

TESTE : TP 01

TEMPO DE DURAÇÃO: 3 (três) minutos e 47 (quarenta e sete) segundos.

COEFICIENTE DE INFILTRAÇÃO: 73 L / m² / dia.

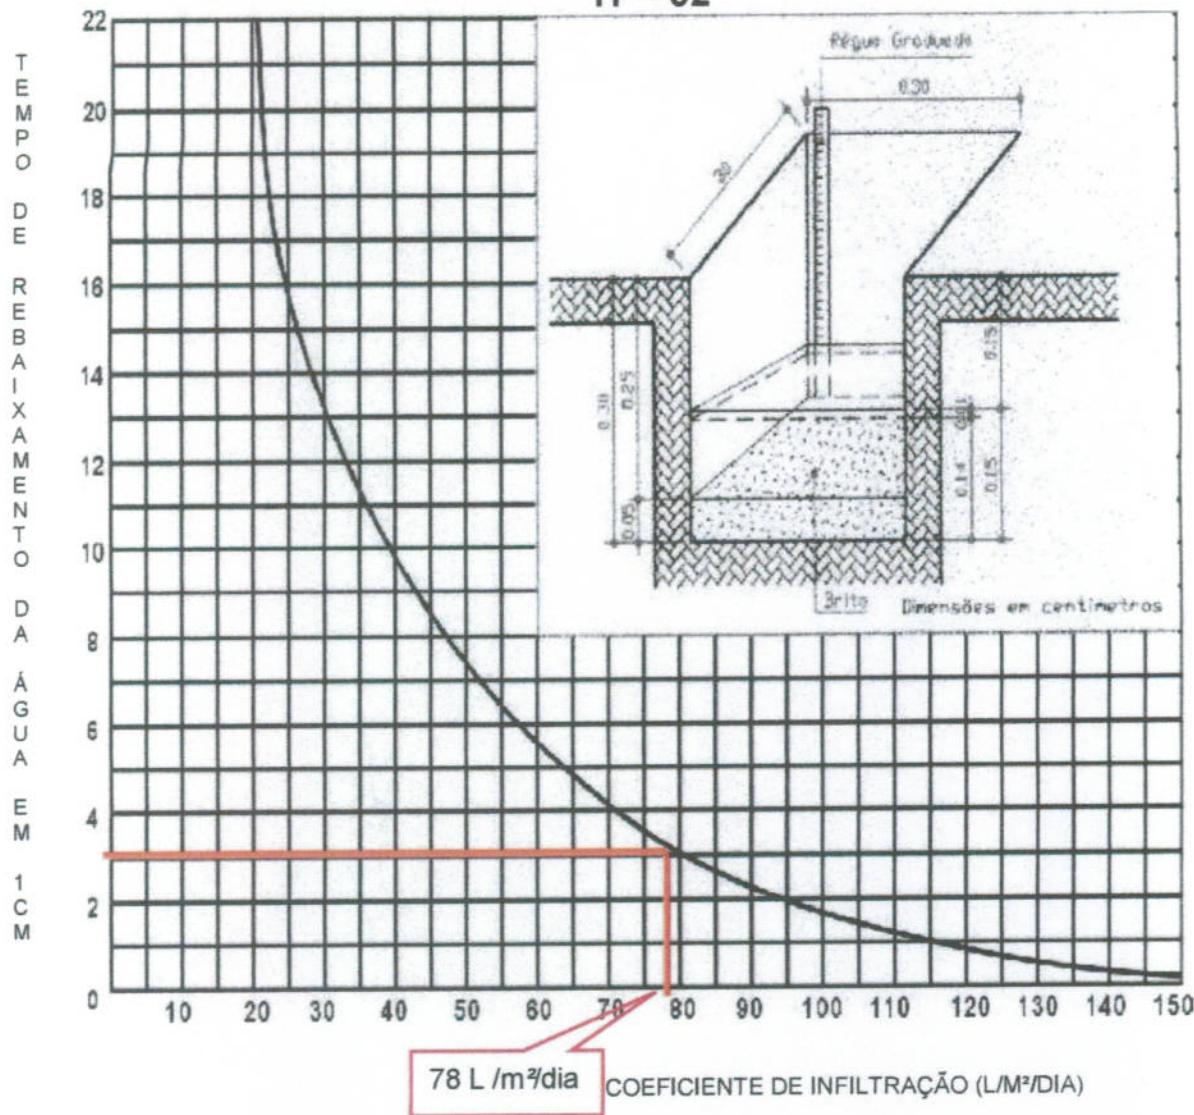
GRÁFICO DO TESTE DE PERCOLAÇÃO TP - 02

TESTE : TP 02

TEMPO DE DURAÇÃO: 3 (três) minutos e 05 (cinco) segundos.

COEFICIENTE DE INFILTRAÇÃO: 78 L / m² / dia.

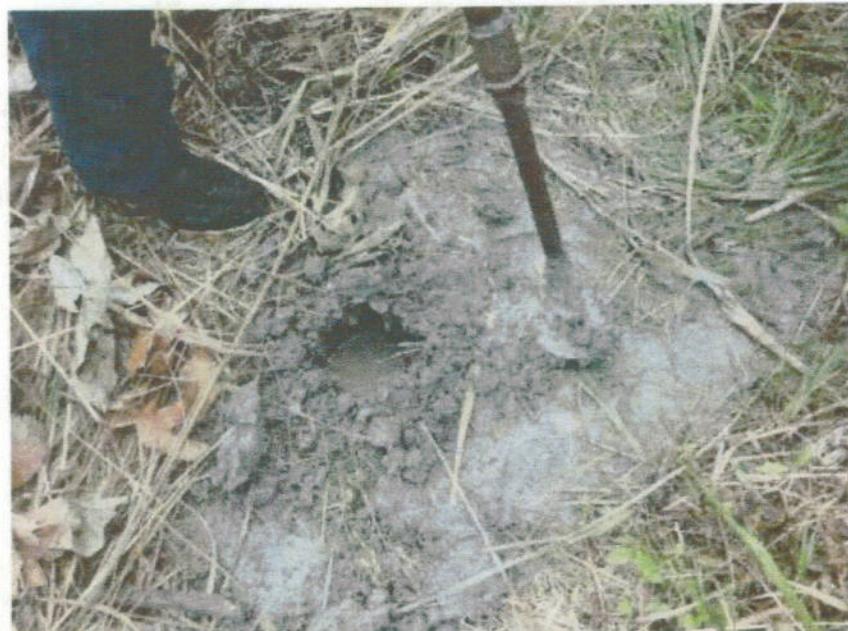
FOTO 04 – Solo orgânico de coloração preta encontrado na planície.

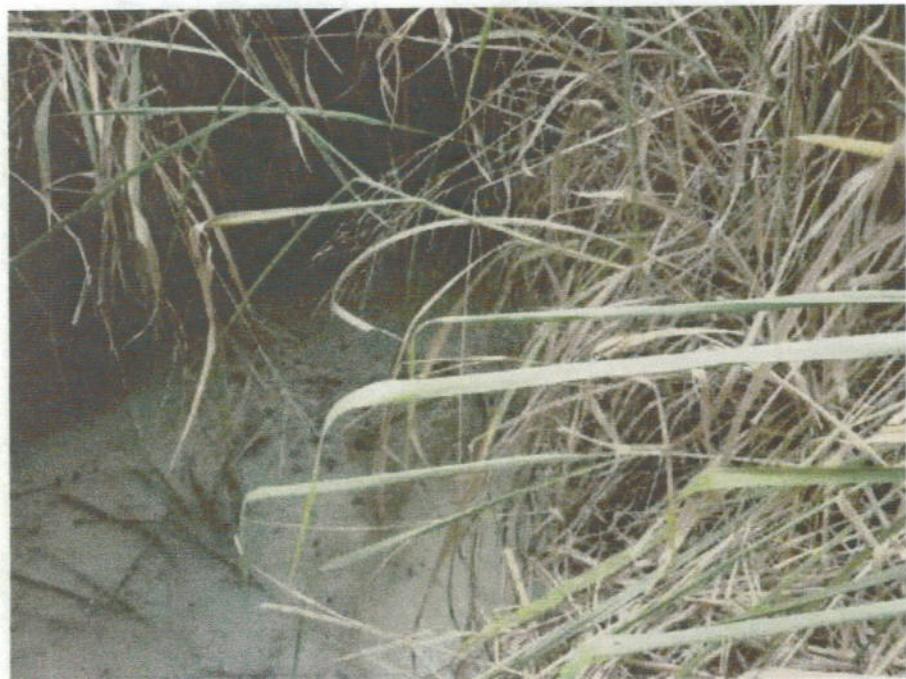
FOTO 06 – Vala aberta para escoar os efluentes da tubulação.

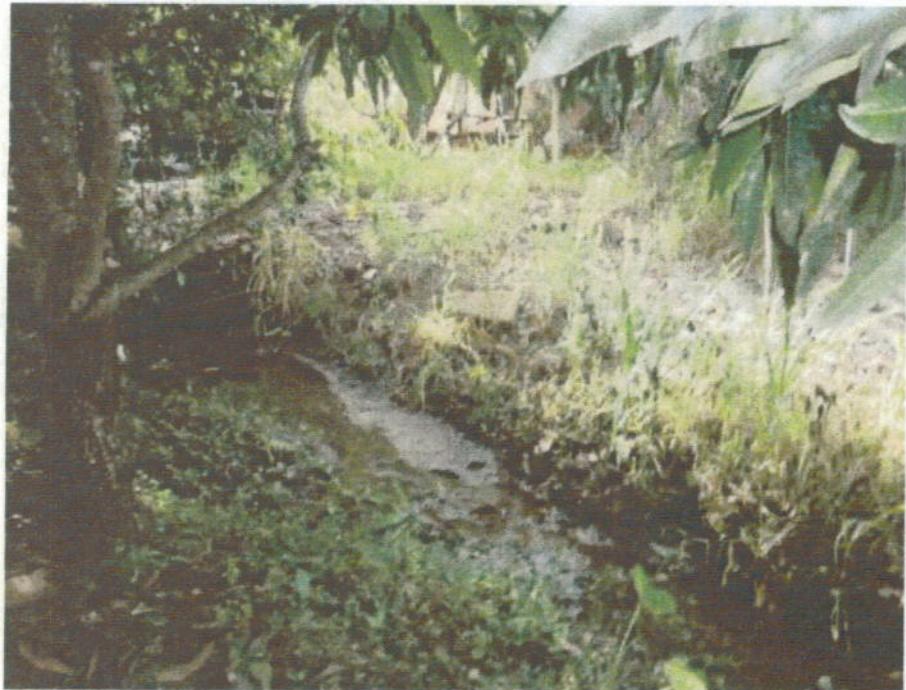
FOTO 07 – Canal que escoa as águas canalizadas do Rio Pé Feio.

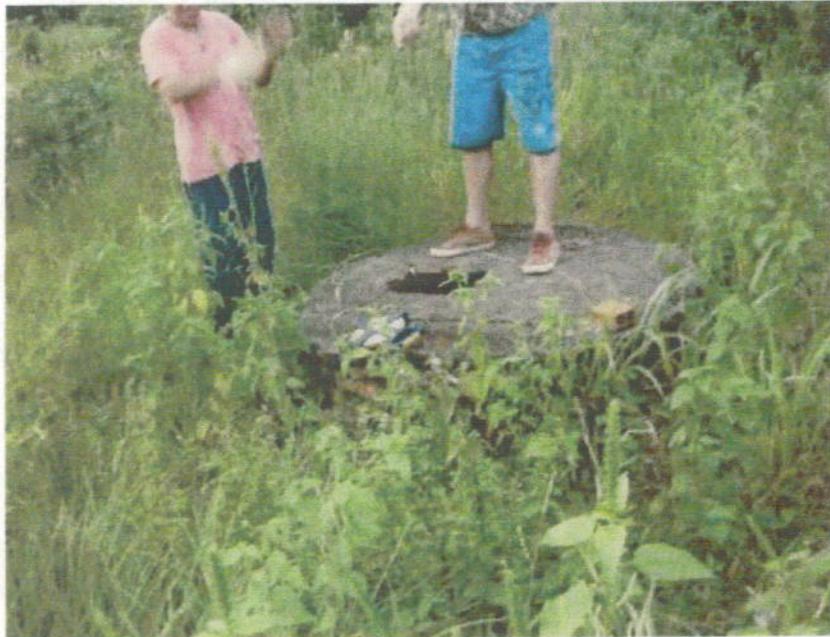
FOTO 09 – Poço cacimba perfurado no terreno.

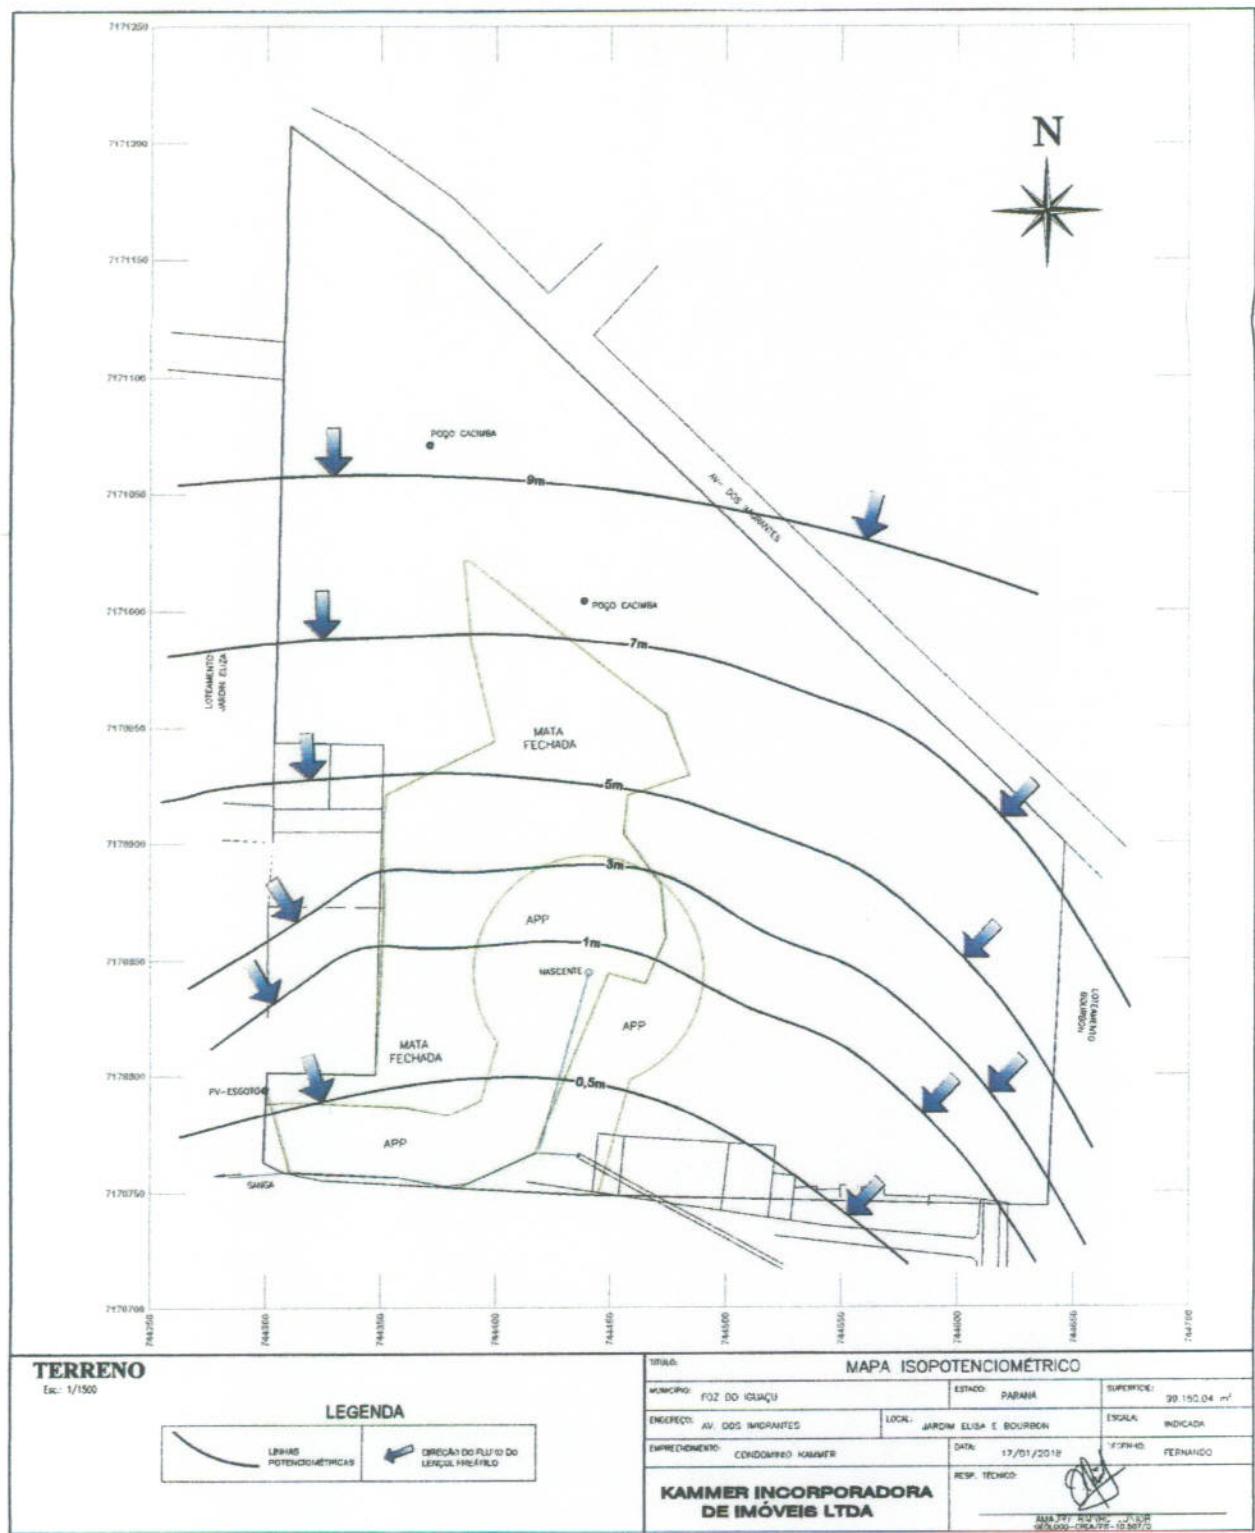
MAPA ISOPOTENCIOMÉTRICO

O lançamento destes dados no mapa planialtimétrico, junto com a elaboração do mapa isopotenciométrico, mostraram que o fluxo do lençol freático na área do empreendimento tem direções nos sentidos SE, S E SW.
