Ofício nº 1073/19 – GP

Assunto: **Resposta ao Requerimento nº 342/2019.**

## ESTUDO TÉCNICO

### INSTALAÇÃO DE INSTRUMENTOS OU EQUIPAMENTOS MEDIDORES DE VELOCIDADE

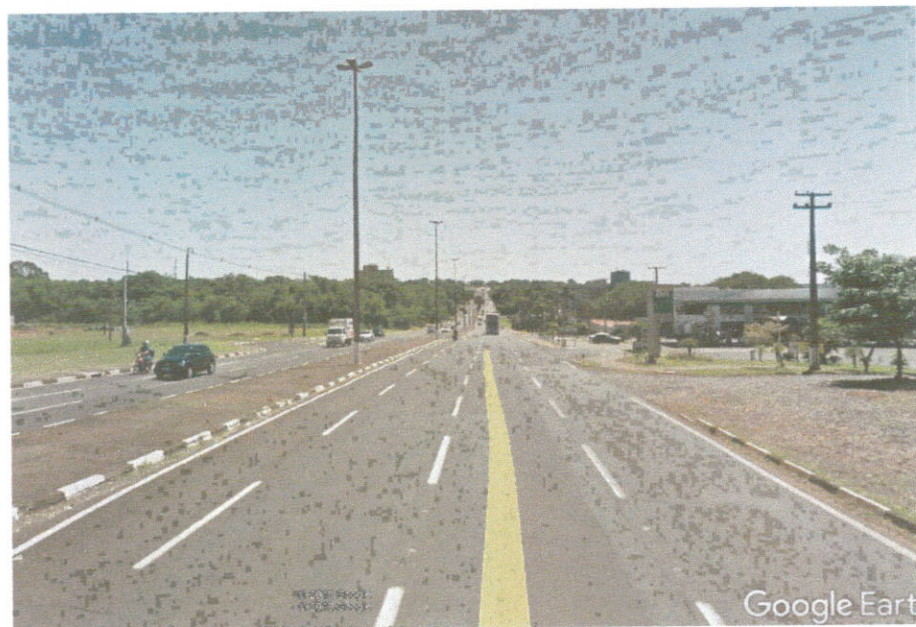
Foto 1 – Vista da aproximação do ponto de instalação do equipamento

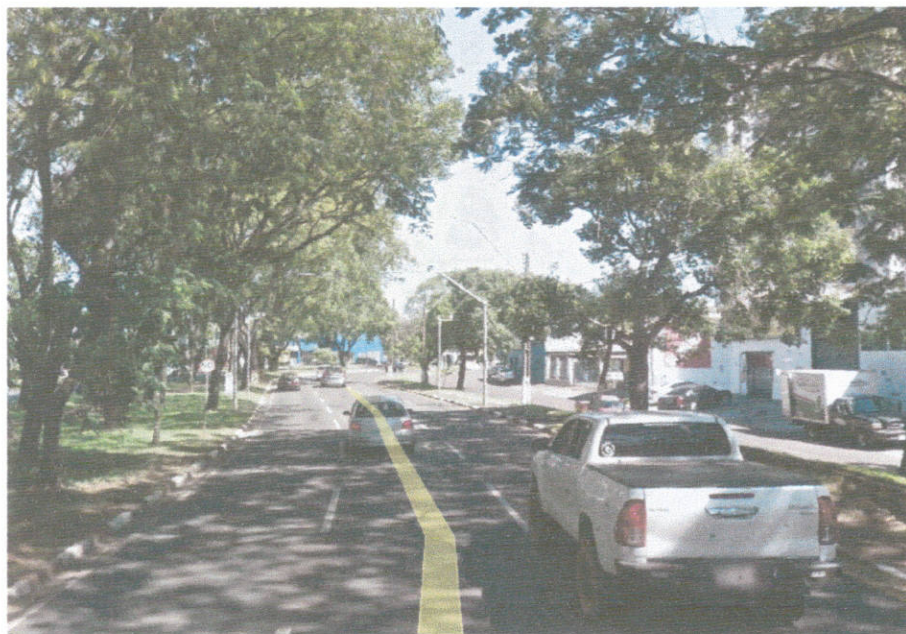
Foto 1 – Vista da aproximação do ponto de instalação do equipamento

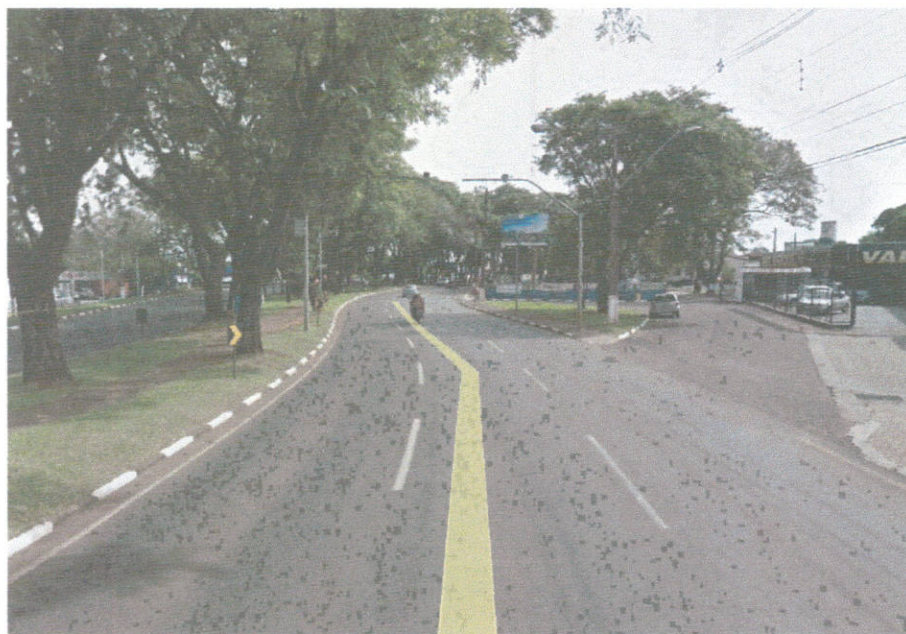
Foto 1 – Vista da aproximação do ponto de instalação do equipamento

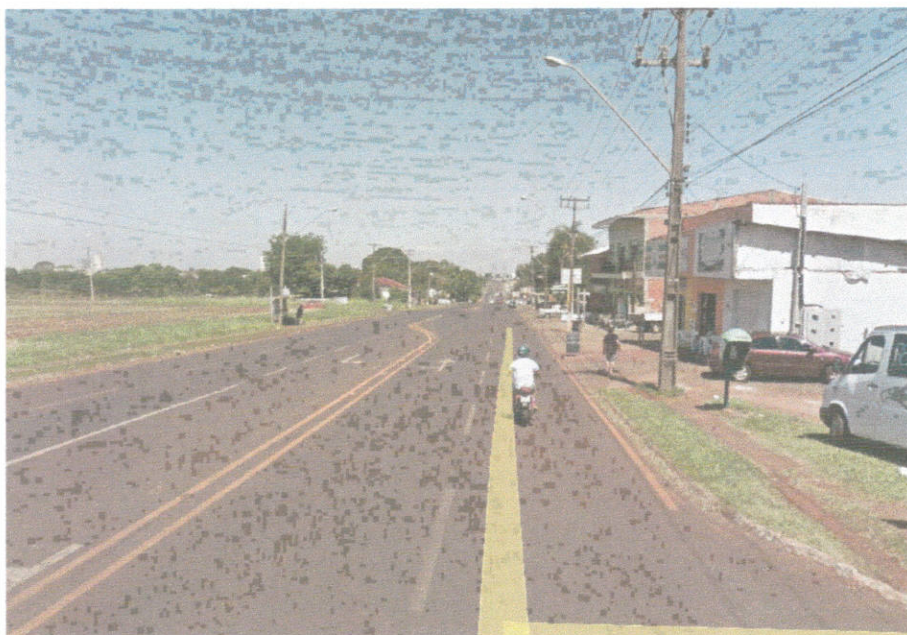
Foto 1 – Vista da aproximação do ponto de instalação do equipamento

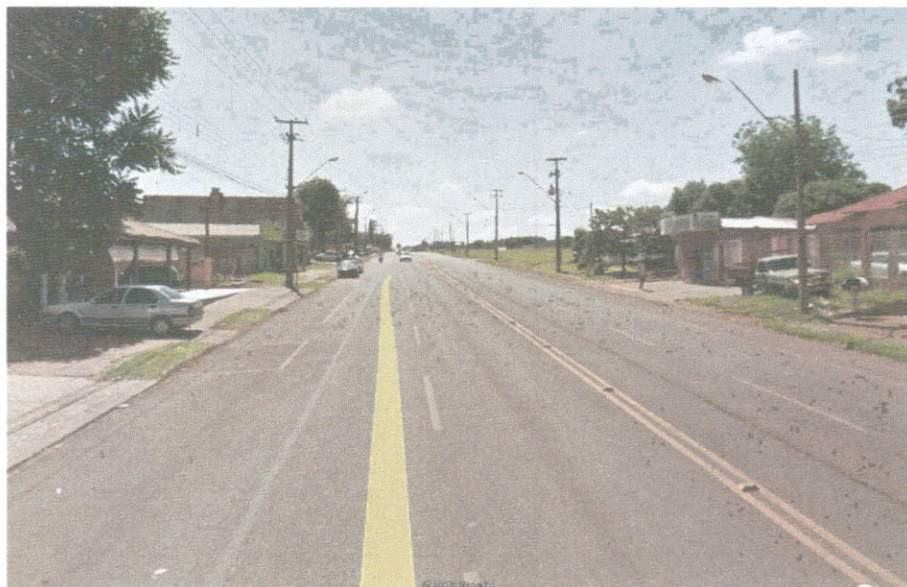
Foto 1 – Vista da aproximação do ponto de instalação do equipamento

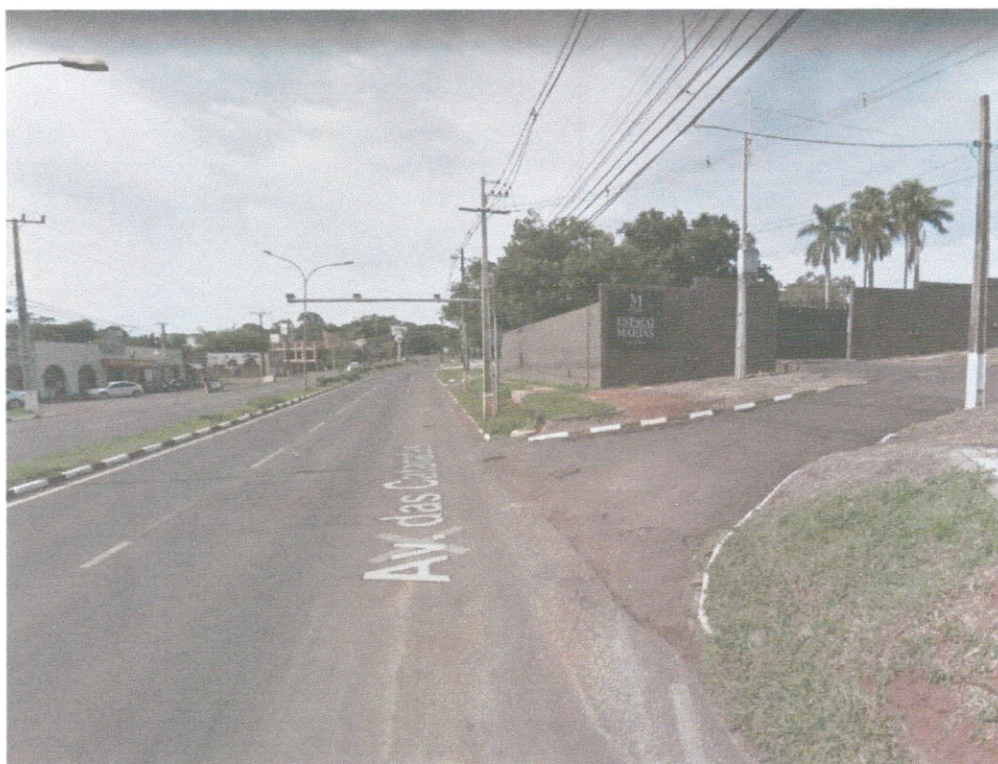
Foto 1 – Vista da aproximação do ponto de instalação do equipamento

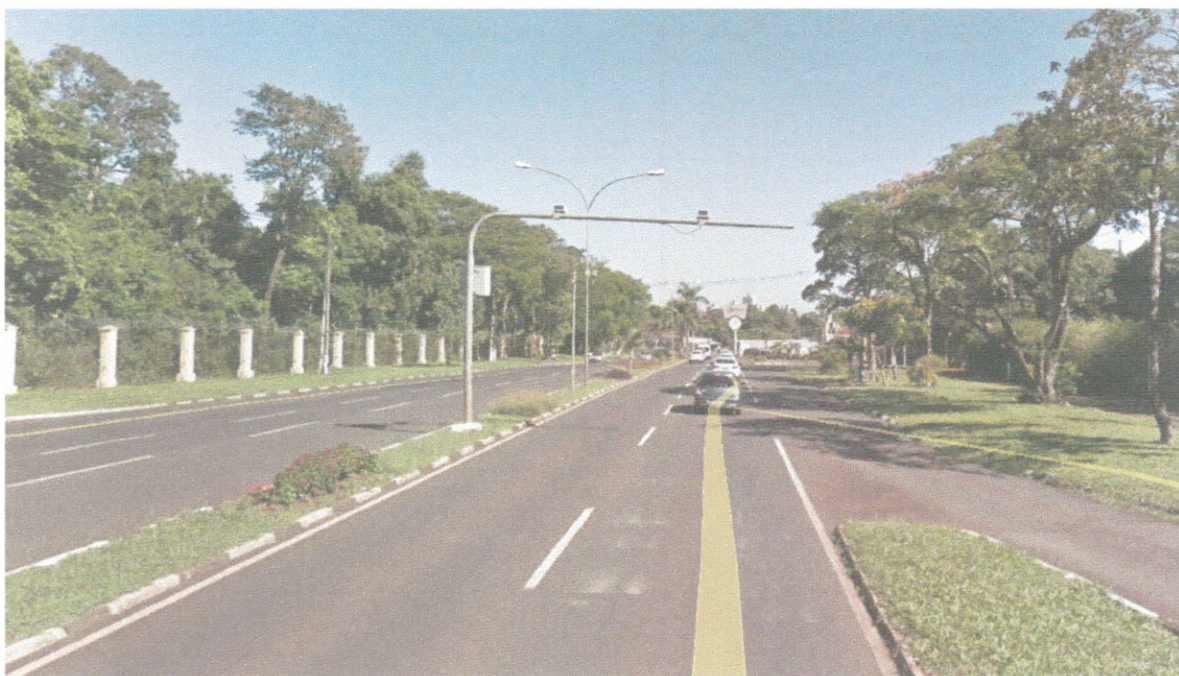
Foto 1 – Vista da aproximação do ponto de instalação do equipamento

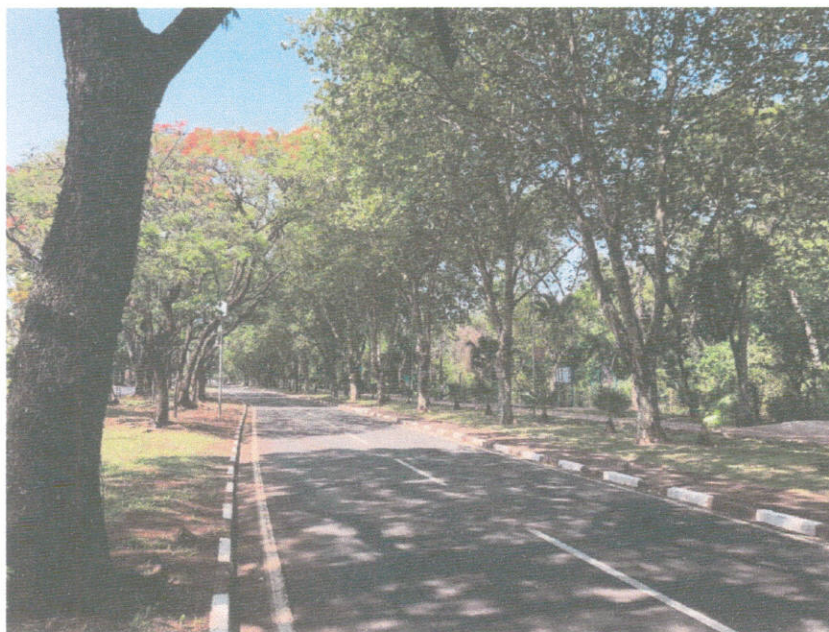
Foto 1 – Vista da aproximação do ponto de instalação do equipamento

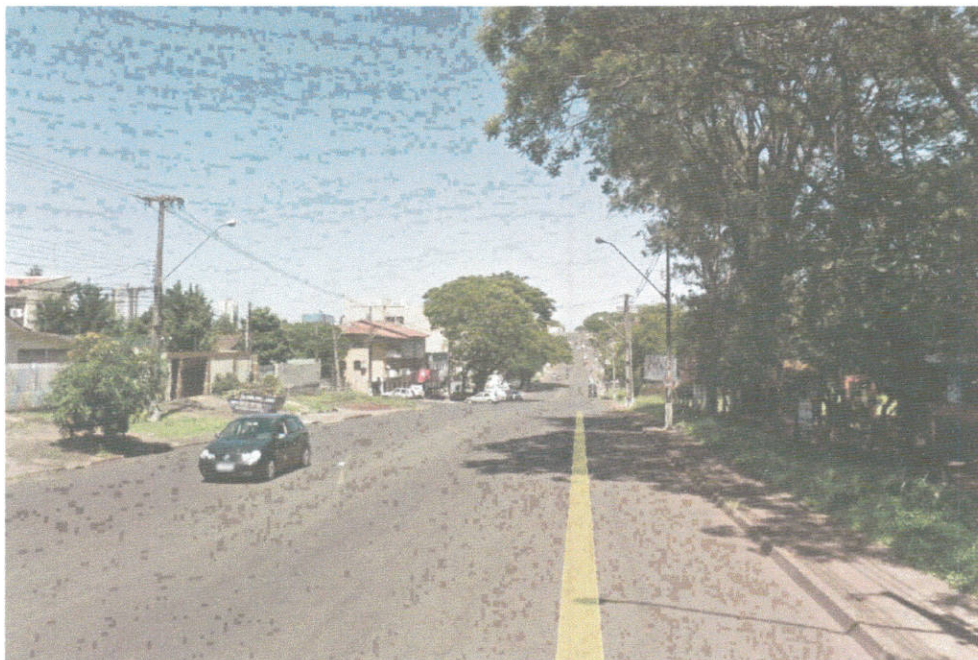
Foto 1 – Vista da aproximação do ponto de instalação do equipamento

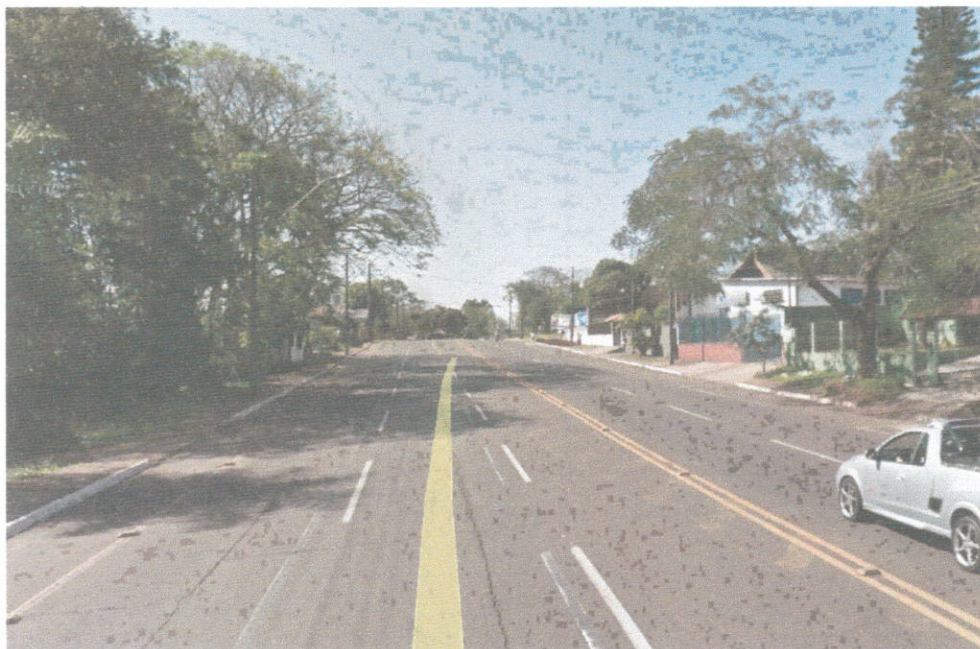
Foto 1 – Vista da aproximação do ponto de instalação do equipamento

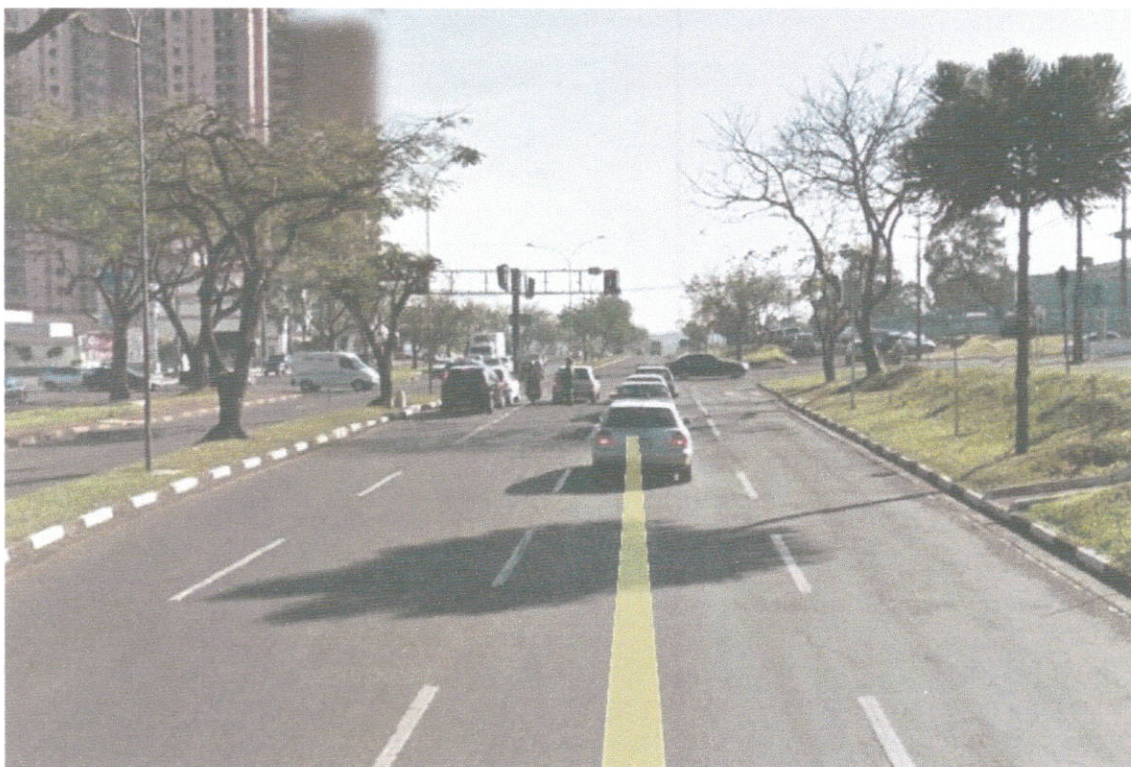
Foto 1 – Vista da aproximação do ponto de instalação do equipamento

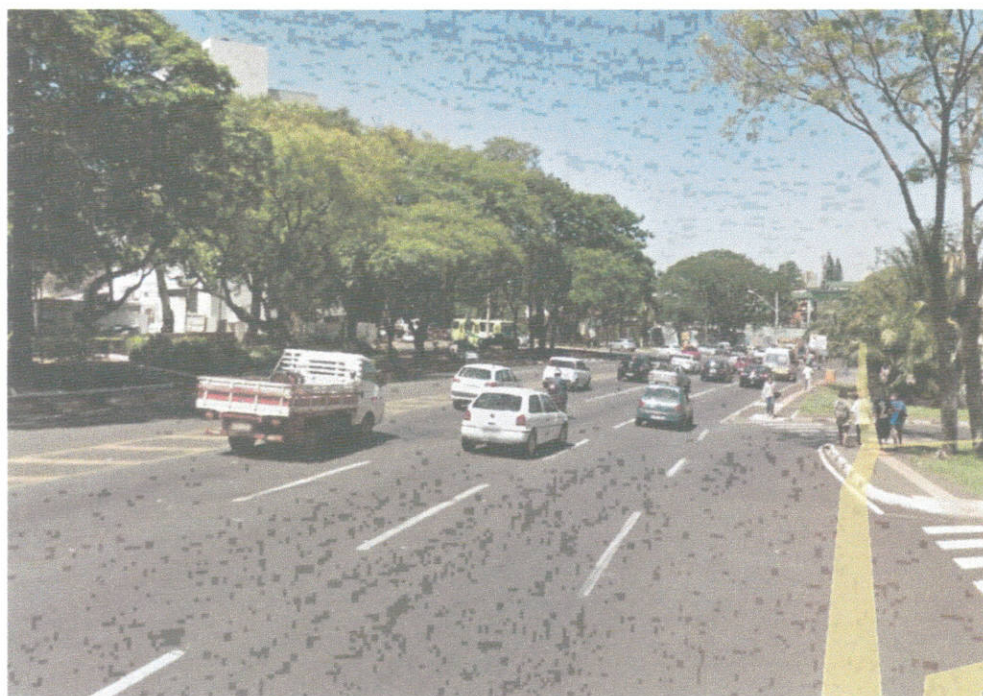
Foto 1 – Vista da aproximação do ponto de instalação do equipamento

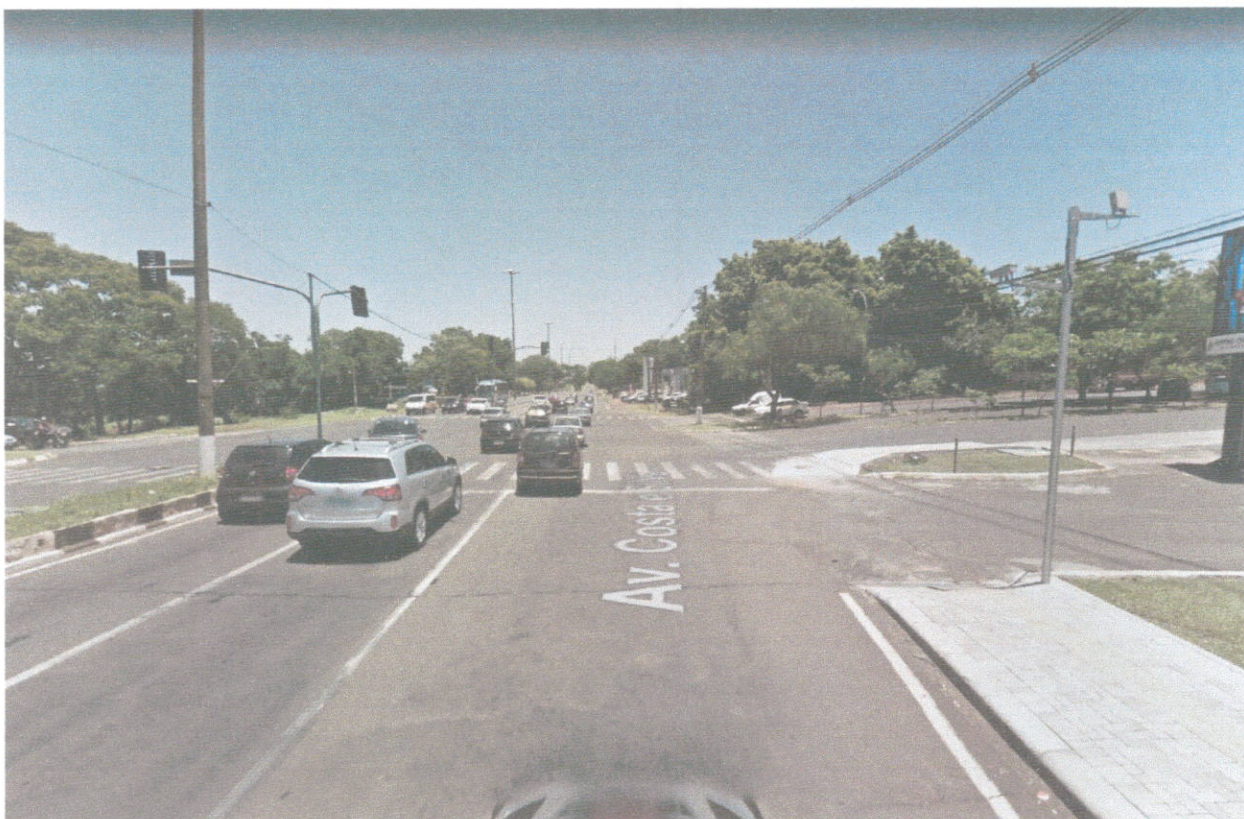
Foto 1 – Vista da aproximação do ponto de instalação do equipamento

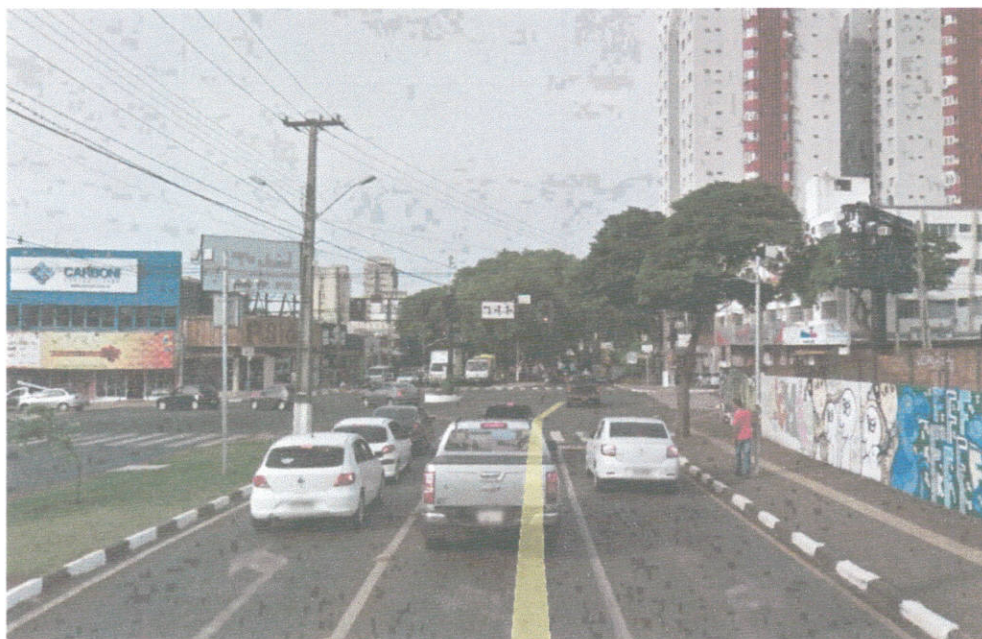
Foto 1 – Vista da aproximação do ponto de instalação do equipamento

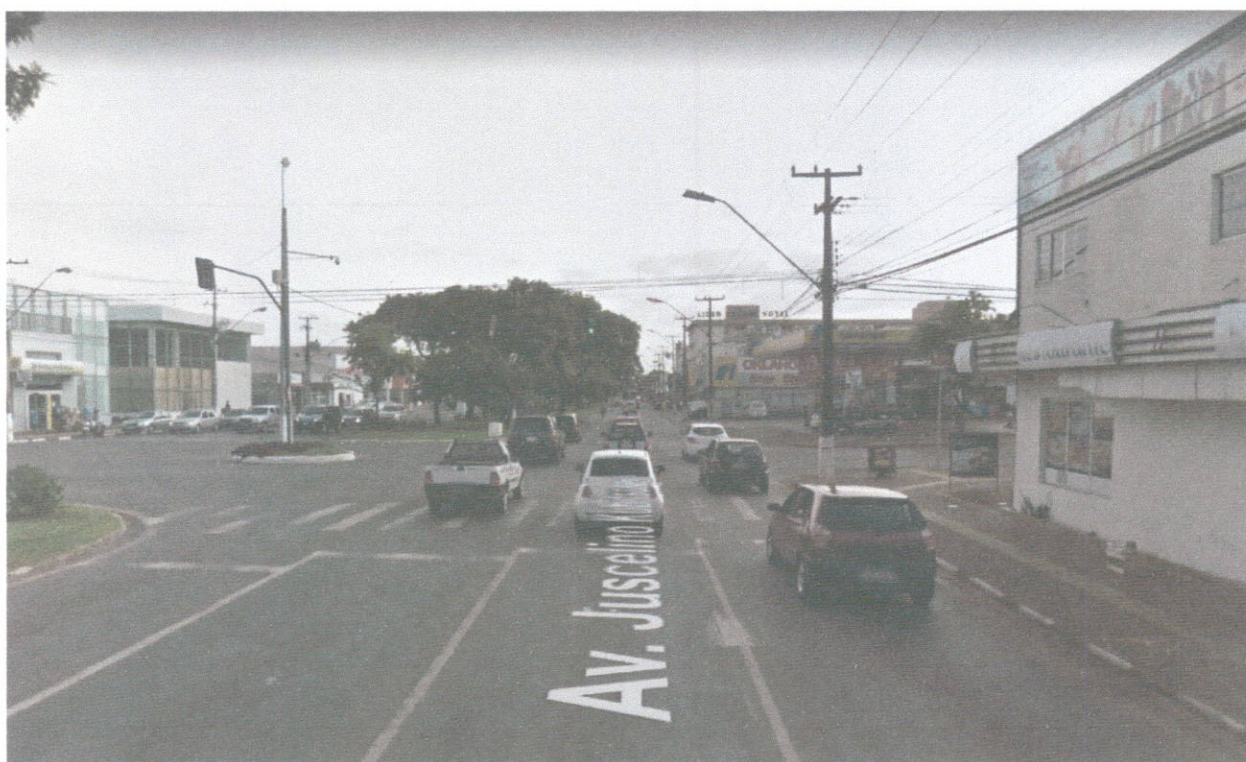
Foto 1 – Vista da aproximação do ponto de instalação do equipamento

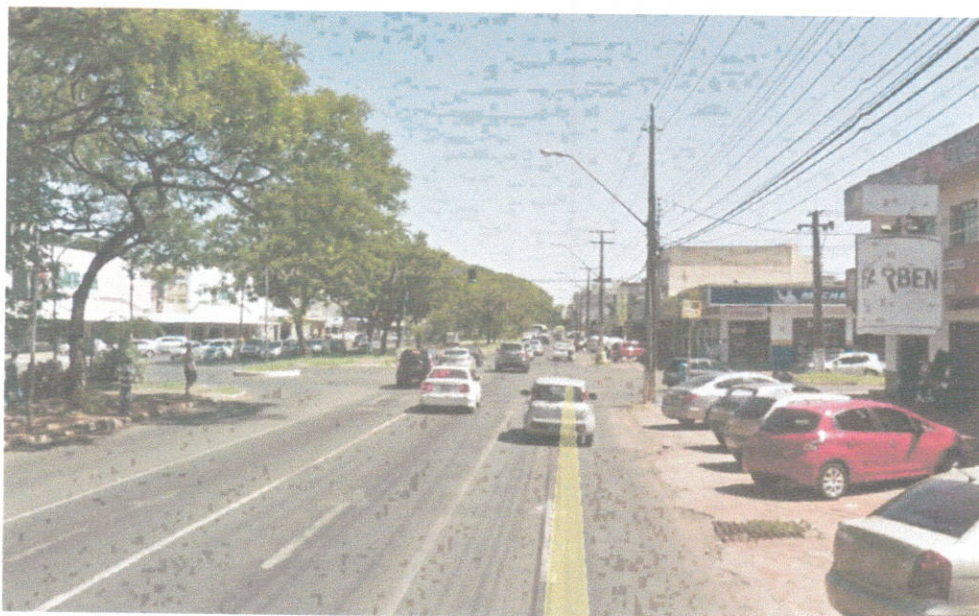
Foto 1 – Vista da aproximação do ponto de instalação do equipamento

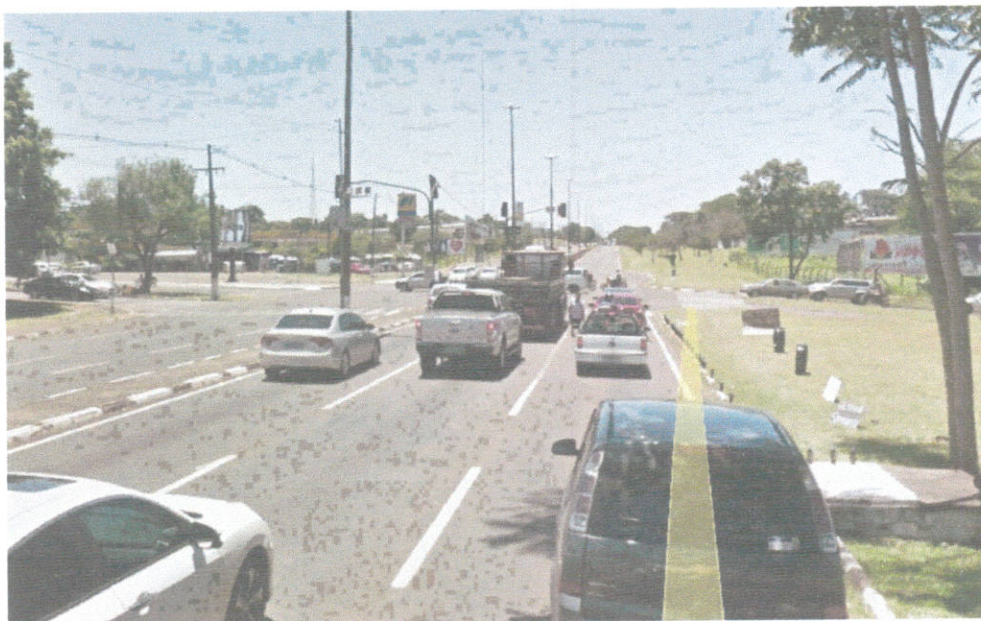
Foto 1 – Vista da aproximação do ponto de instalação do equipamento

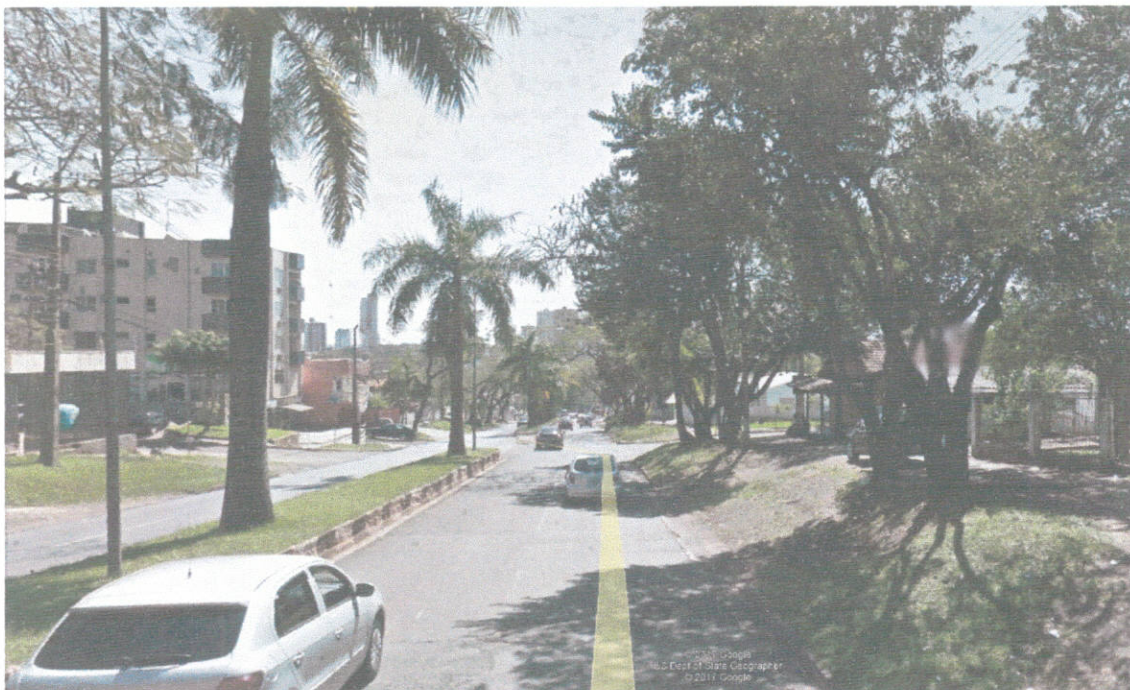
Foto 1 – Vista da aproximação do ponto de instalação do equipamento

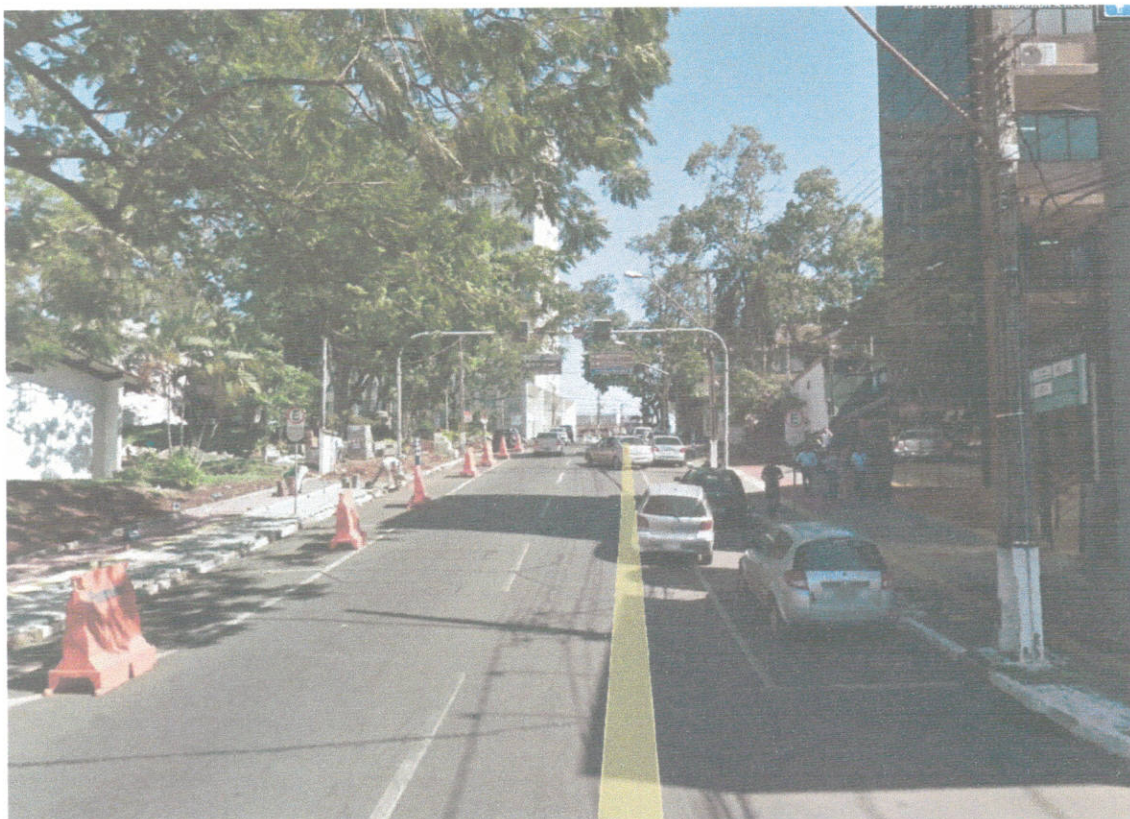
Foto 1 – Vista da aproximação do ponto de instalação do equipamento

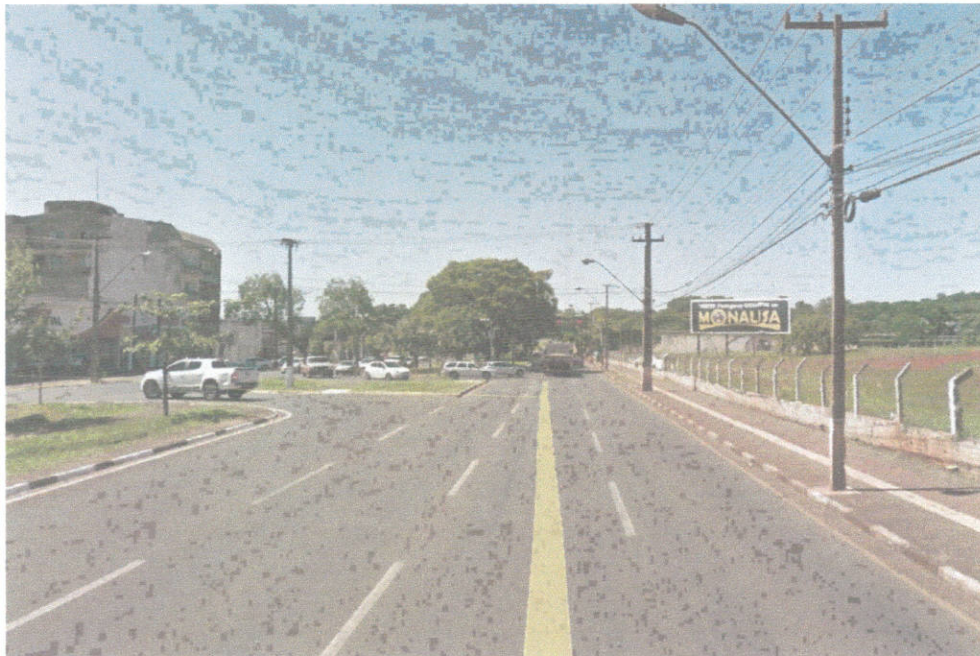
Foto 1 – Vista da aproximação do ponto de instalação do equipamento

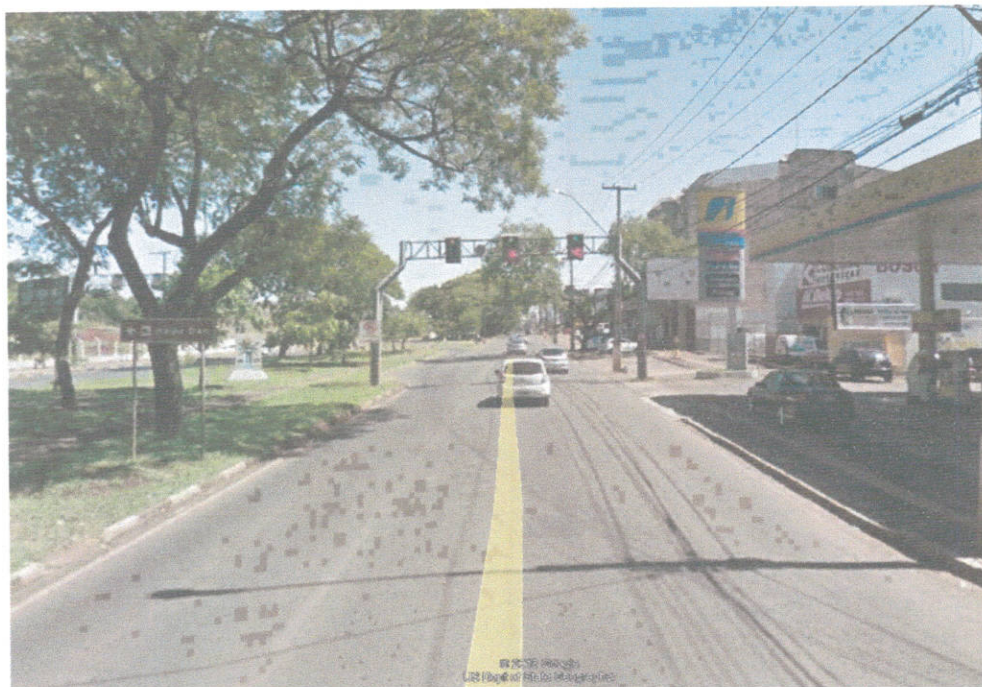
Foto 1 – Vista da aproximação do ponto de instalação do equipamento

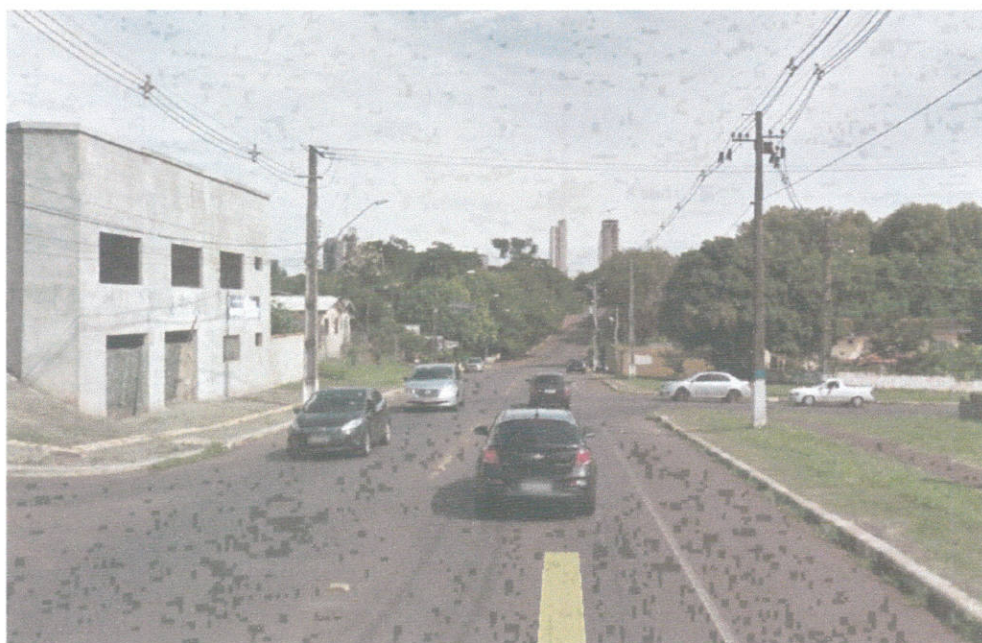
Foto 1 – Vista da aproximação do ponto de instalação do equipamento
