Ofício nº 26/22 – GAB - GABINETE DO PREFEITO

Assunto: **RESPOSTA AO REQUERIMENTO Nº 808/2021**

## TERMO DE AJUSTAMENTO DE CONDUTA Nº 01/2021

## LAUDO N° 1217/2016 – NUTEC/DPF/FIG/PR

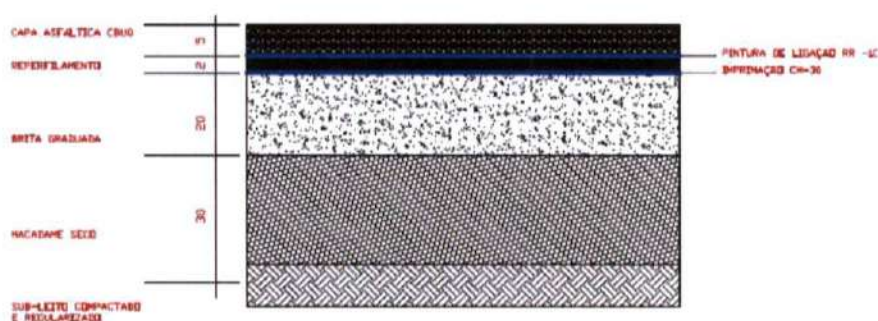
**DETALHE 6 - Execução de Asfalto Novo**SEM ESCALA  
• MEDIDAS EM CENTÍMETROS

Figura 09 – Imagem da prancha “Detalhamento de pavimentos”, “Detalhe 6”, mostrando o projeto das camadas de pavimento asfáltico novo.

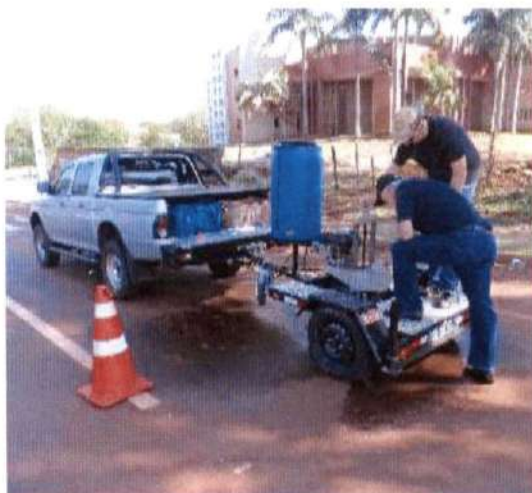
Figura 10 – Realização de furo na Av. Portugal.

Os corpos de prova foram coletados, tiveram sua espessura medida em pontos diametralmente opostos, foram lacrados em embalagem de segurança e, por fim, devidamente identificados e cadastrados. Ao final da extração, a equipe da empresa executora procedeu ao preenchimento do vazio para evitar danos ao pavimento.

As Figuras 10 a 13 a seguir mostram o processo de extração e medição dos corpos de prova da camada asfáltica nas obras.

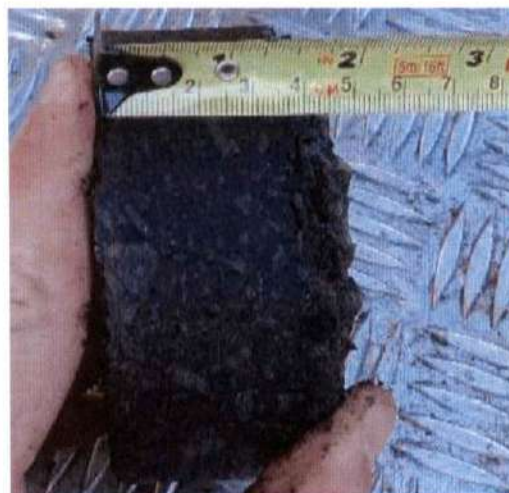
Figura 11 – Medição de corpo de prova PT2.

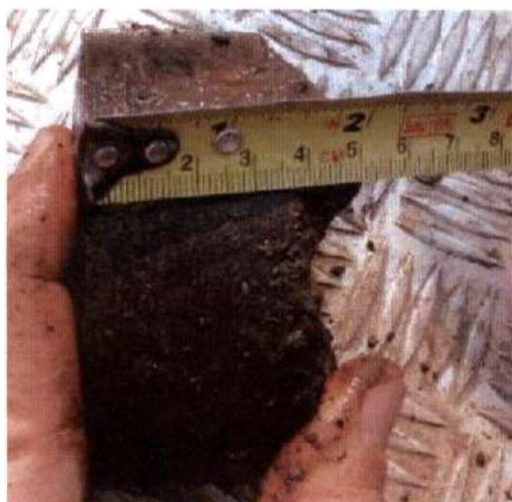
Figura 12 – Medição de corpo de prova JK1.

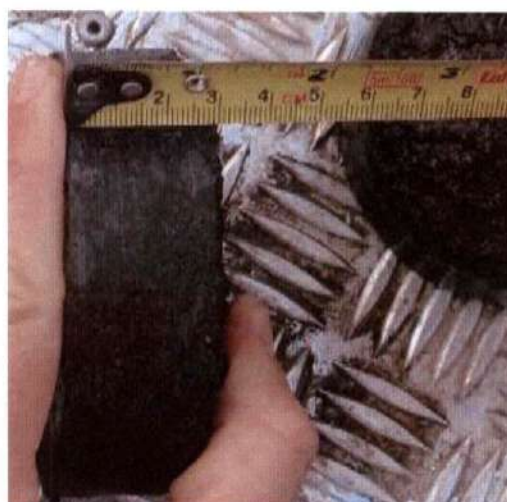
Figura 13 – Medição de corpo de prova MN1.

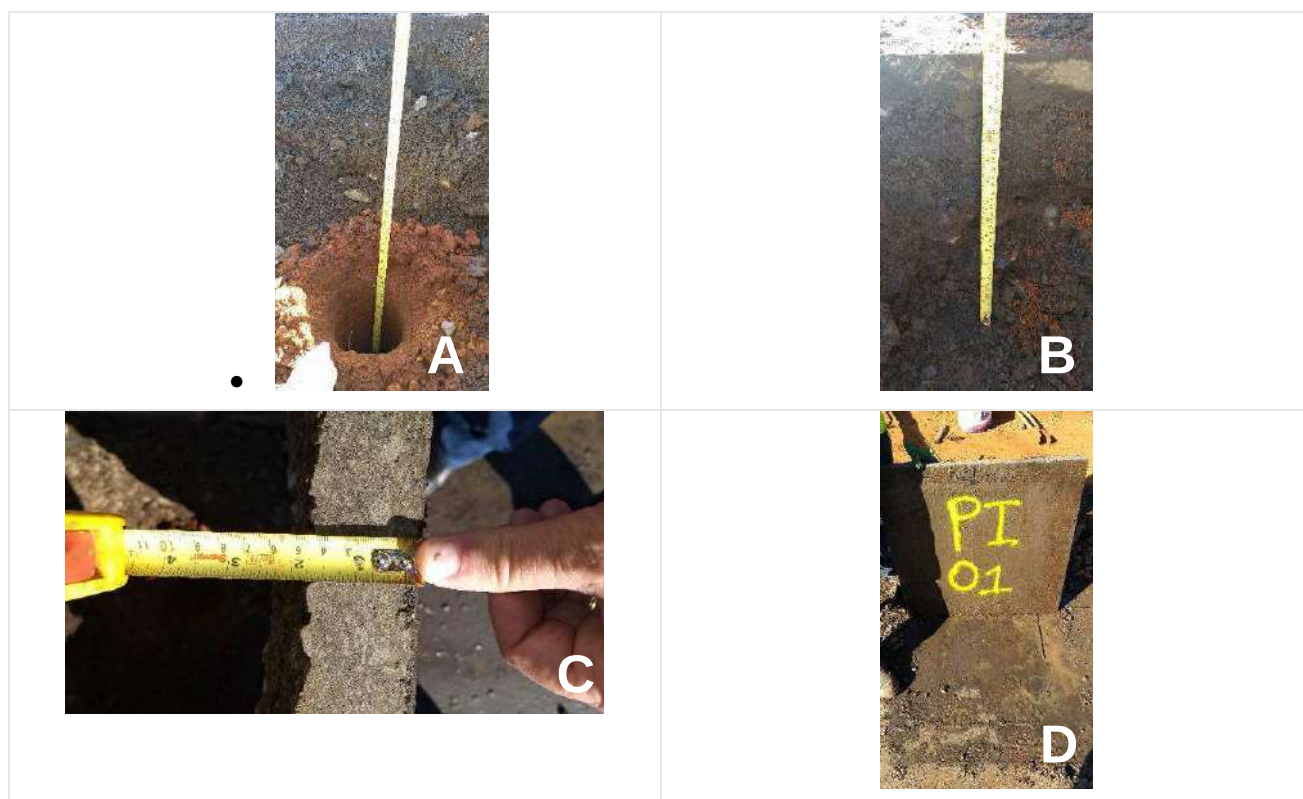
**FOTO 01: Rua Morenitas - Poço de Inspeção (Cava de Inspeção) – PI-01**

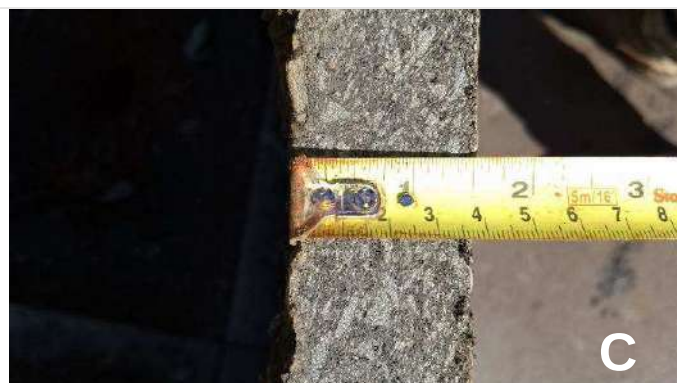
**FOTO 02: Rua Morenitas - Poço de Inspeção (Cava de Inspeção) – PI-02**

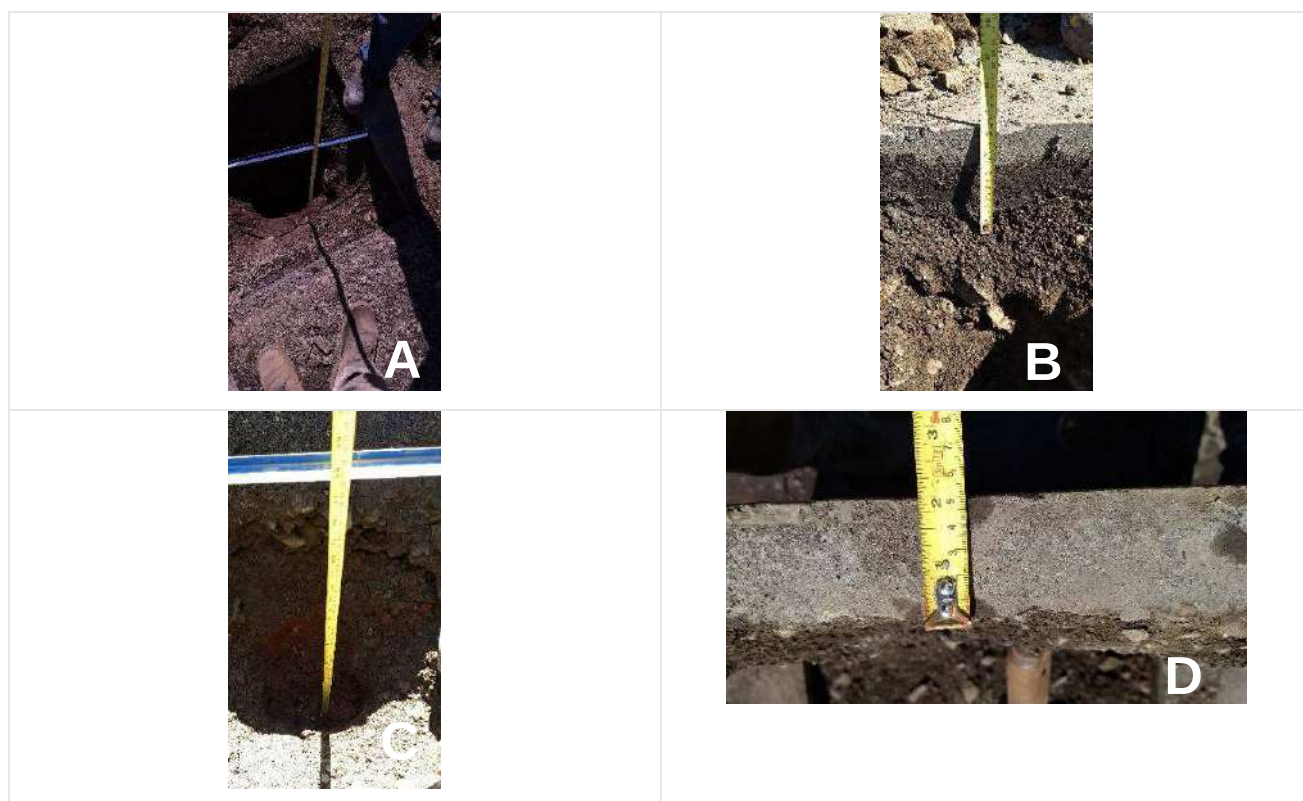
**FOTO 03: Rua Morenitas - Poço de Inspeção (Cava de Inspeção) – PI-03**
