Ofício nº 015/CDC/2018

Assunto: Informações sobre alagamentos, inundações e deslizamentos

**Ação Emergencial para Delimitação de Áreas em Alto e Muito Alto Risco a
Enchentes e Movimentos de Massa**

Setembro de 2014

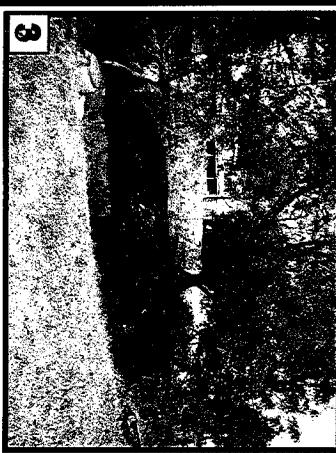
3

Descrição: Casas construídas ao redor das margens do Rio M'Boicy, sujeitas a inundações (Fotos 1,2,3 e 5). As ruas ao redor destas casas não possuem sistema de drenagem (Foto 4). Muitas destas casas são de madeira, apresentando elevada vulnerabilidade (Fotos 3, 4 e 5). Algumas casas apresentam a marca da água da última enchente (Foto 3).

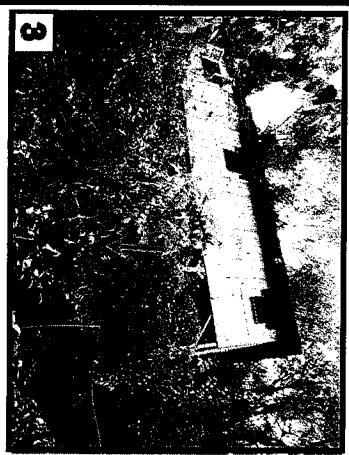
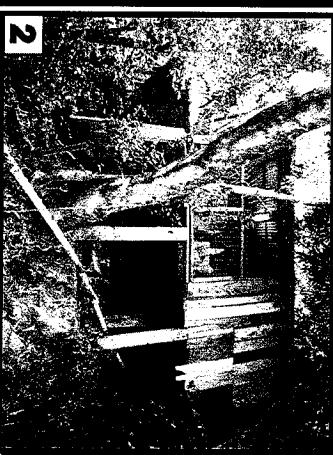
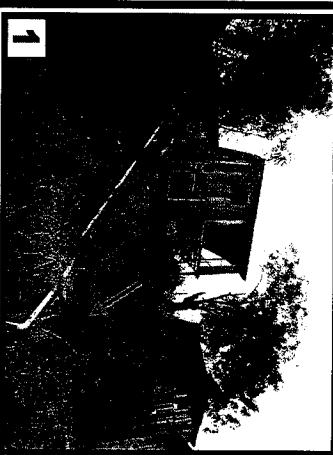
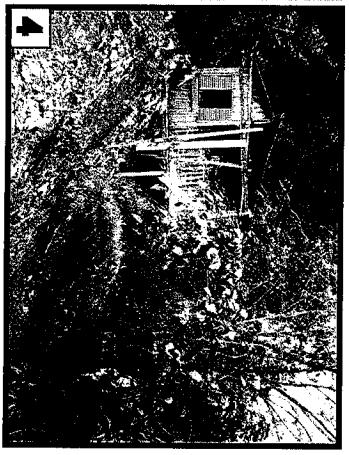
Descrição: Casas de madeira ou mistas construídas em encosta com aproximadamente 60 graus de inclinação e aproximadamente 10 metros de altura (Fotos 1 a 4). Esta encosta é composta por um paredão rochoso sub vertical de basalto intemperizado onde se desprendem blocos de rocha (Foto 5). Existem muitas casas de vulnerabilidade elevada e varias delas despejam o esgoto a céu aberto e apresentam tubulação aparente (Fotos 1 e 2). Algumas casas estão construídas entre e sob os blocos de rocha que se desprenderam do paredão (Foto 2).

Tipologia do Processo: Queda de Blocos e deslizamento.

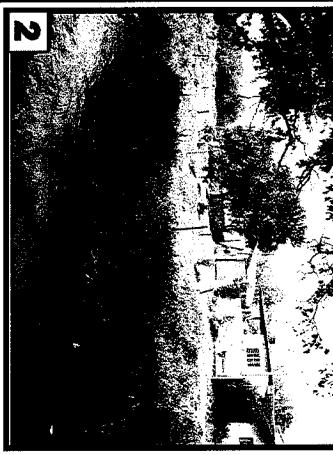
2

Descrição: Casas construídas ao redor das margens do Rio M'Boicy, sujeitas a inundações. As ruas ao redor destas casas não possuem sistema de drenagem (Fotos 1,2 e 3). Há muito lixo despejado no sistema de drenagem causando o entupimento de sistemas de drenagem. As casas em sua maioria são de madeira e tem vulnerabilidade alta. Algumas casas construídas a beira do rio foram danificadas na última cheia. A Prefeitura de Foz do Iguaçu está iniciando o processo de remoção de algumas moradias desta localidade.

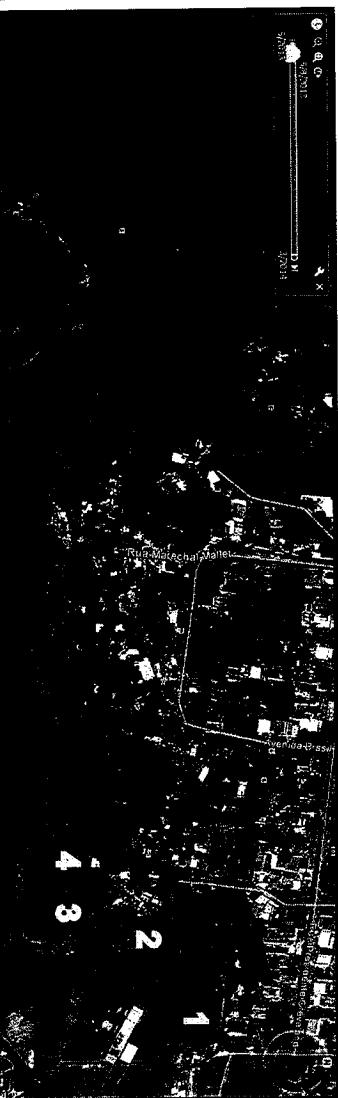
Descrição: Casas construídas ao redor das margens do Rio M'Boicy, sujeitas a inundações (Fotos 1 a 5). As ruas ao redor destas casas não possuem sistema de drenagem (Fotos 1 e 3). A topografia favorece a ocorrência de enxurradas. Há muito lixo despejado no sistema de drenagem causando o entupimento de sistemas de drenagem. Área é também afetada pela queda de blocos na porção leste do polígono. Em épocas de fortes chuvas o Rio Parana sobe repletando o Rio M'Boicy, agravando o problema de inundações nesta área.
